COMUNE DI APOLLOSA (BN)

STUDIO ED INDAGINI GEOLOGICO TECNICHE PER IL PIANO REGOLATORE GENERALE

PROVE PENETROMETRICHE

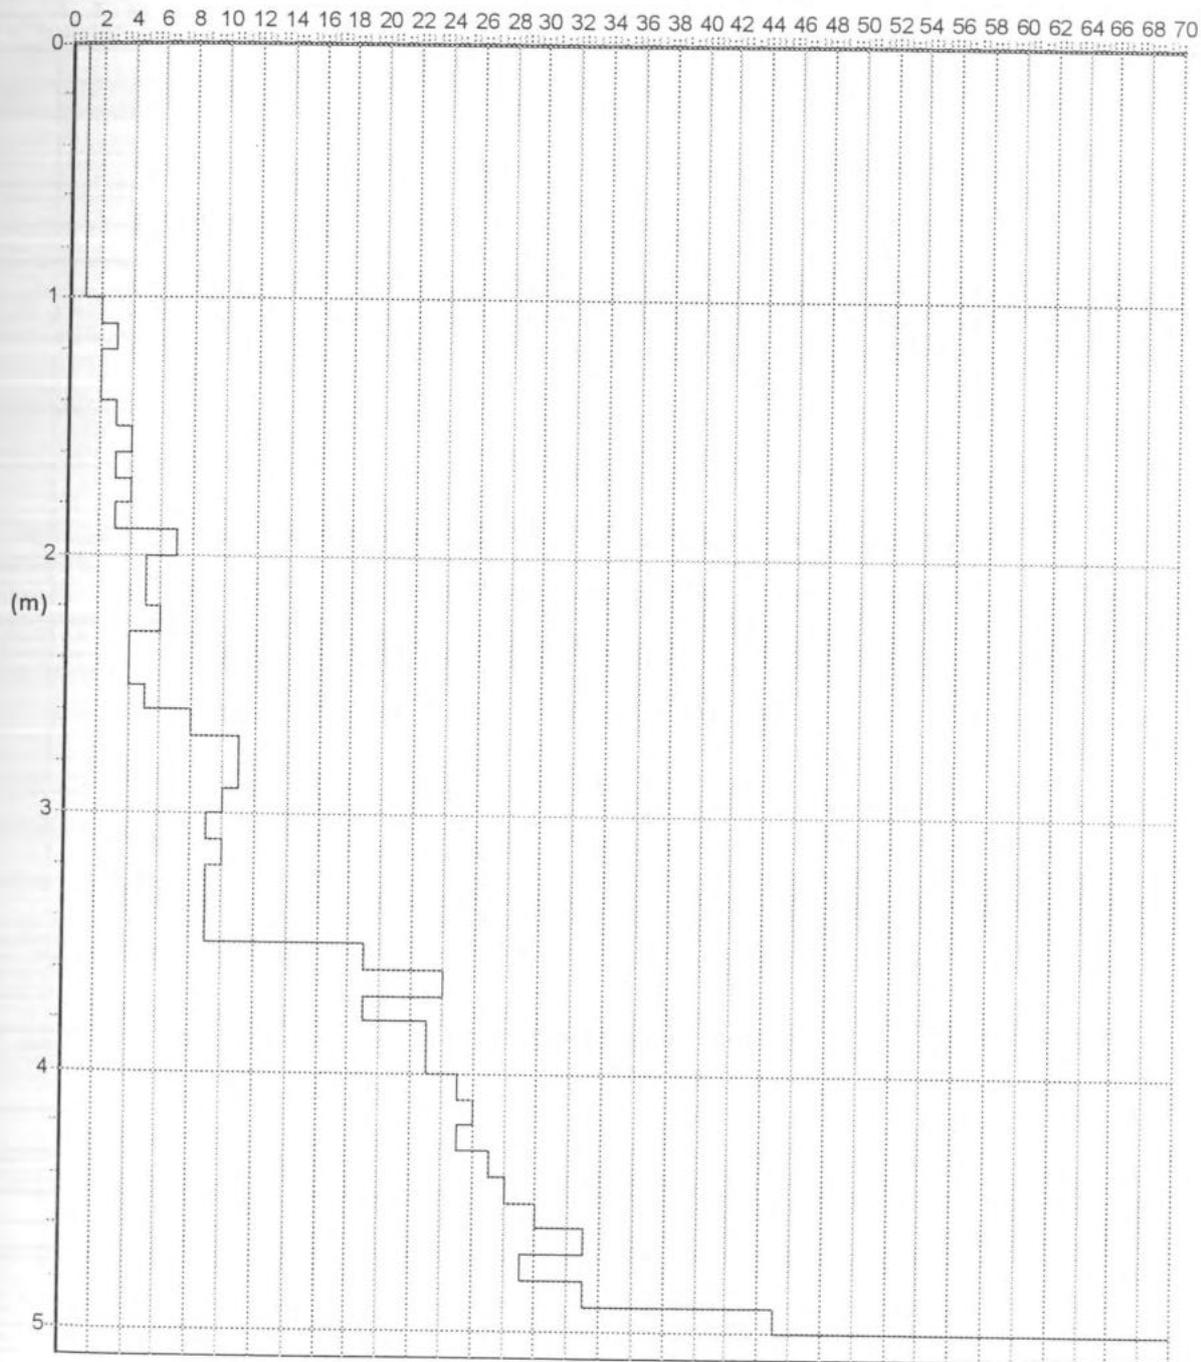
Grafico della prova

Profondità della falda dal p.c.(m): Assente

— Colpi punta Colpi rivestimento

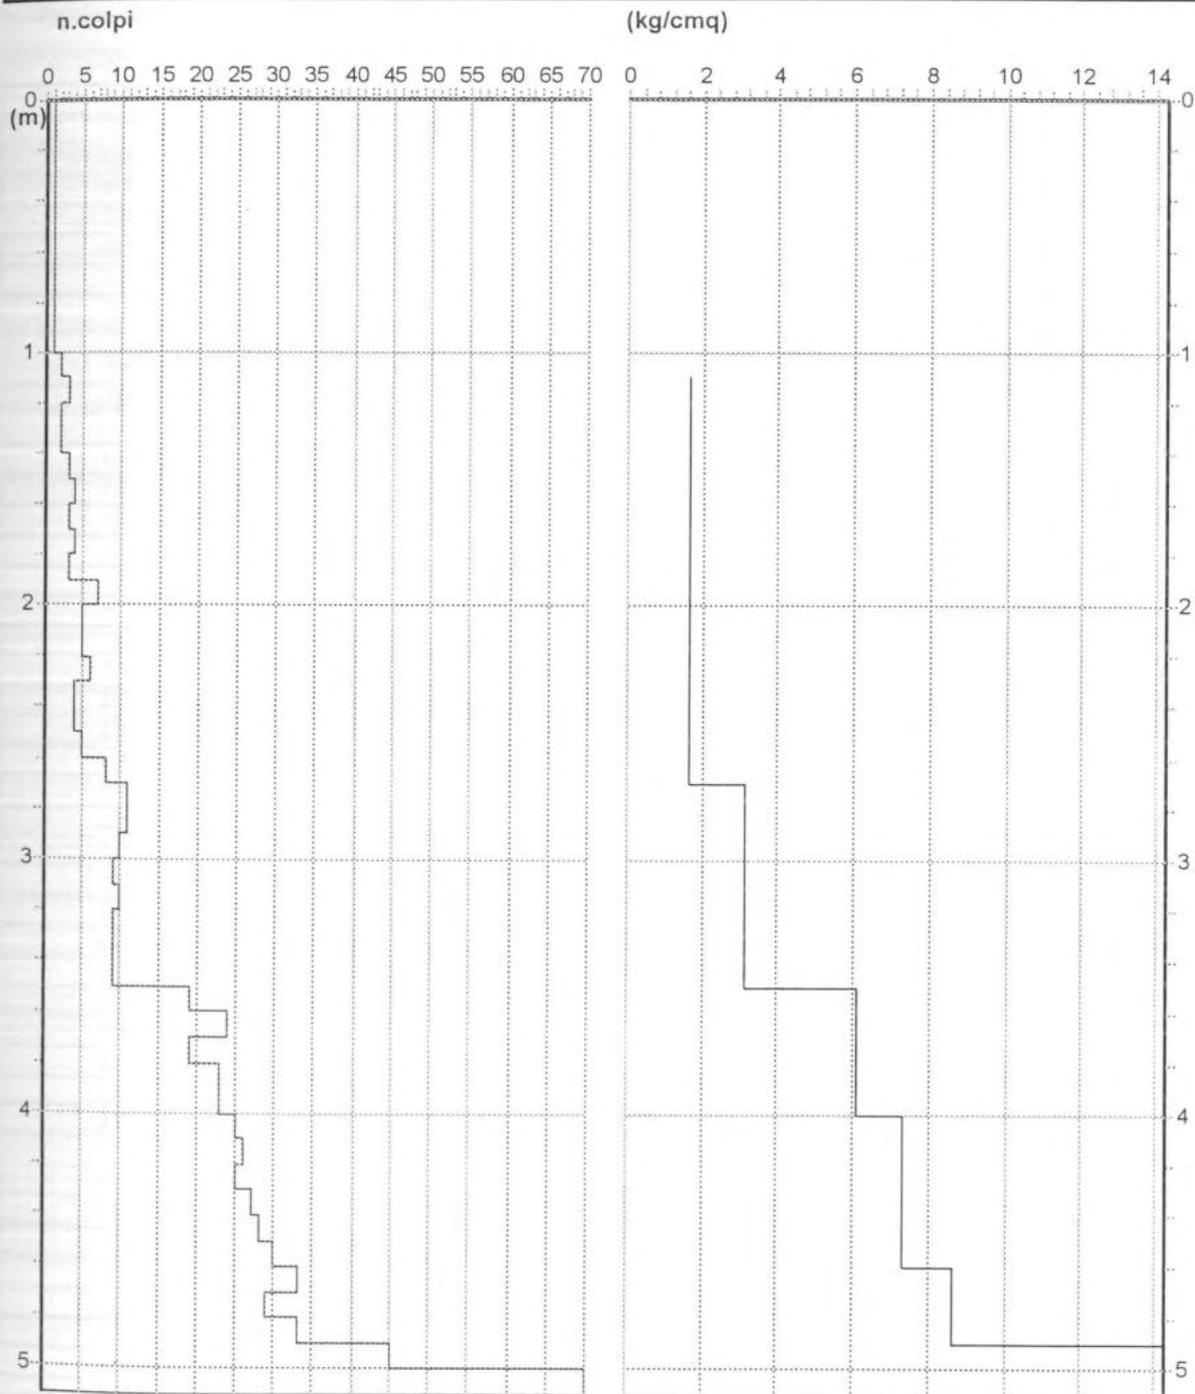
Grafico n.colpi - resistenza dinamica

— Colpi punta

— Resistenza dinamica

I dati rilevati hanno permesso una stima delle resistenza dinamica alla punta in funzione del numero dei colpi determinati.

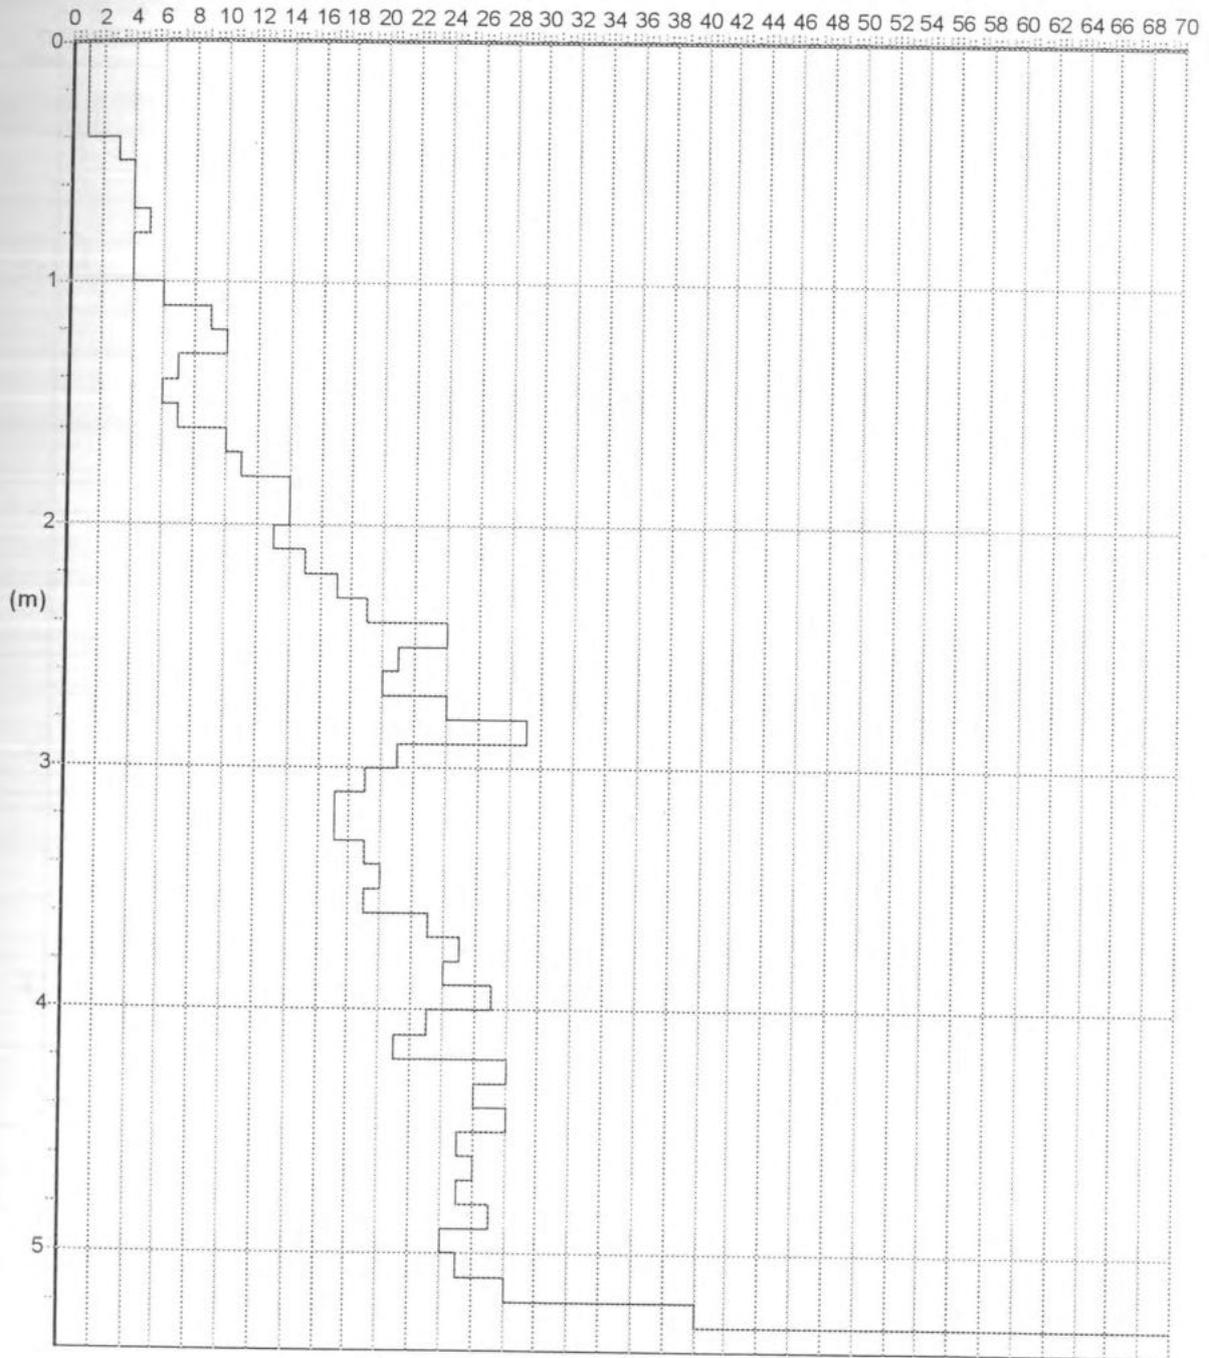
Grafico della prova

Profondità della falda dal p.c.(m): Assente

— Colpi punta Colpi rivestimento

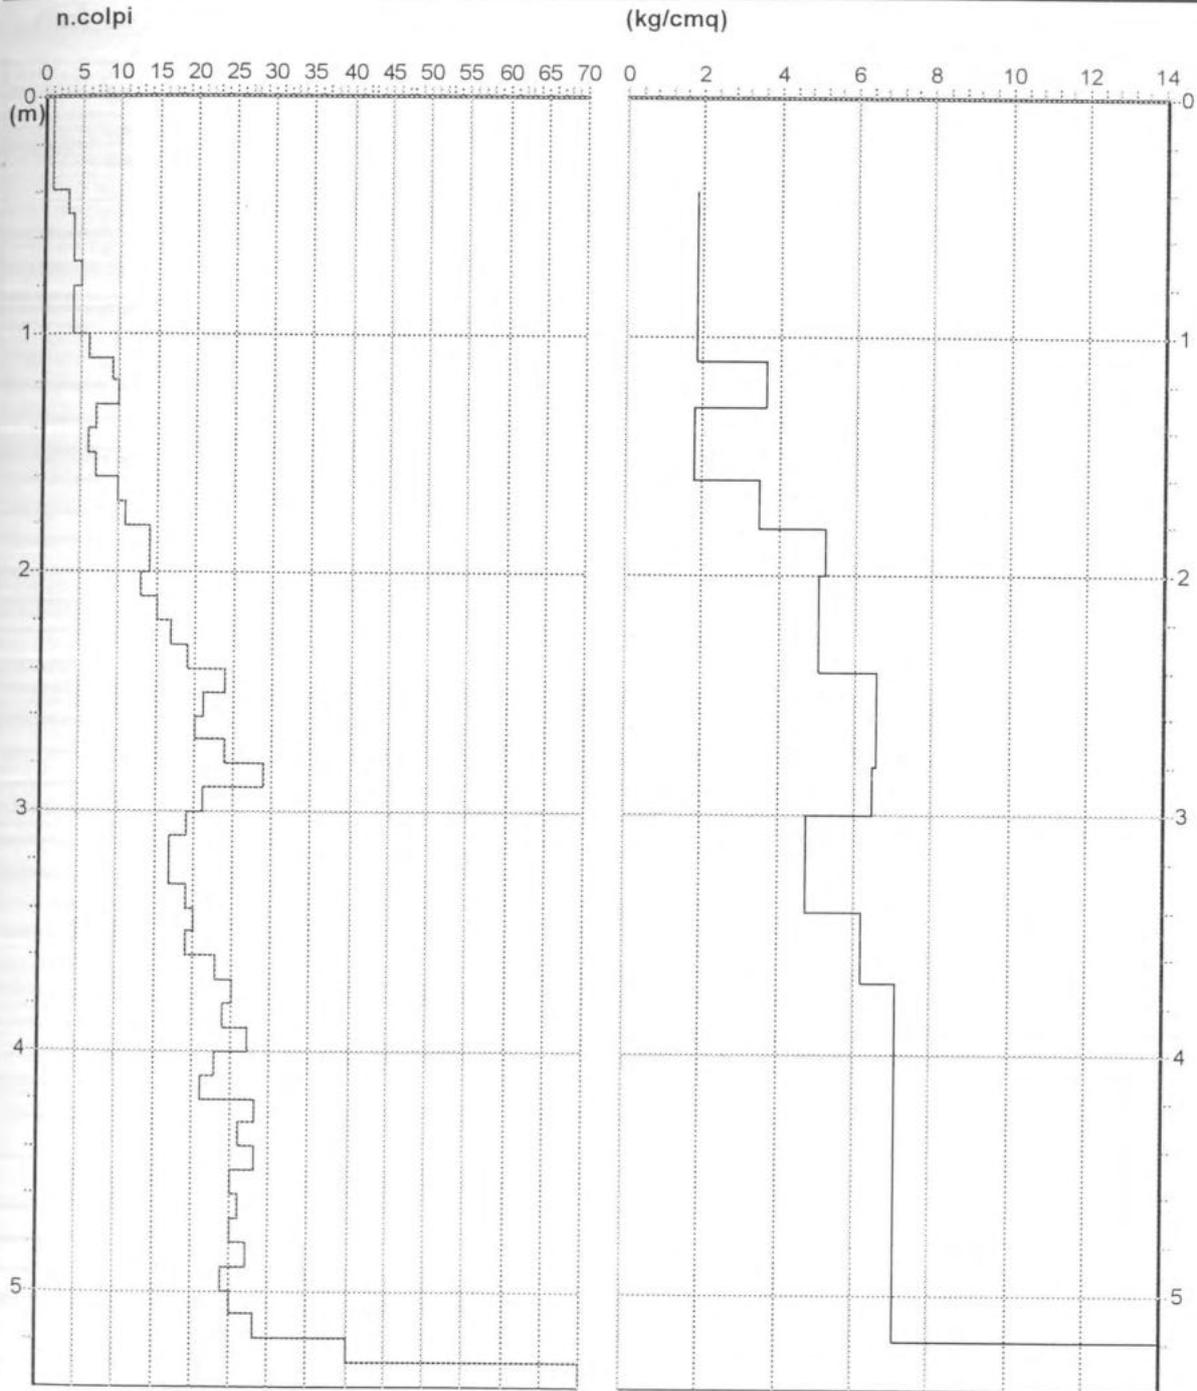
Grafico n.colpi - resistenza dinamica

— Colpi punta

— Resistenza dinamica

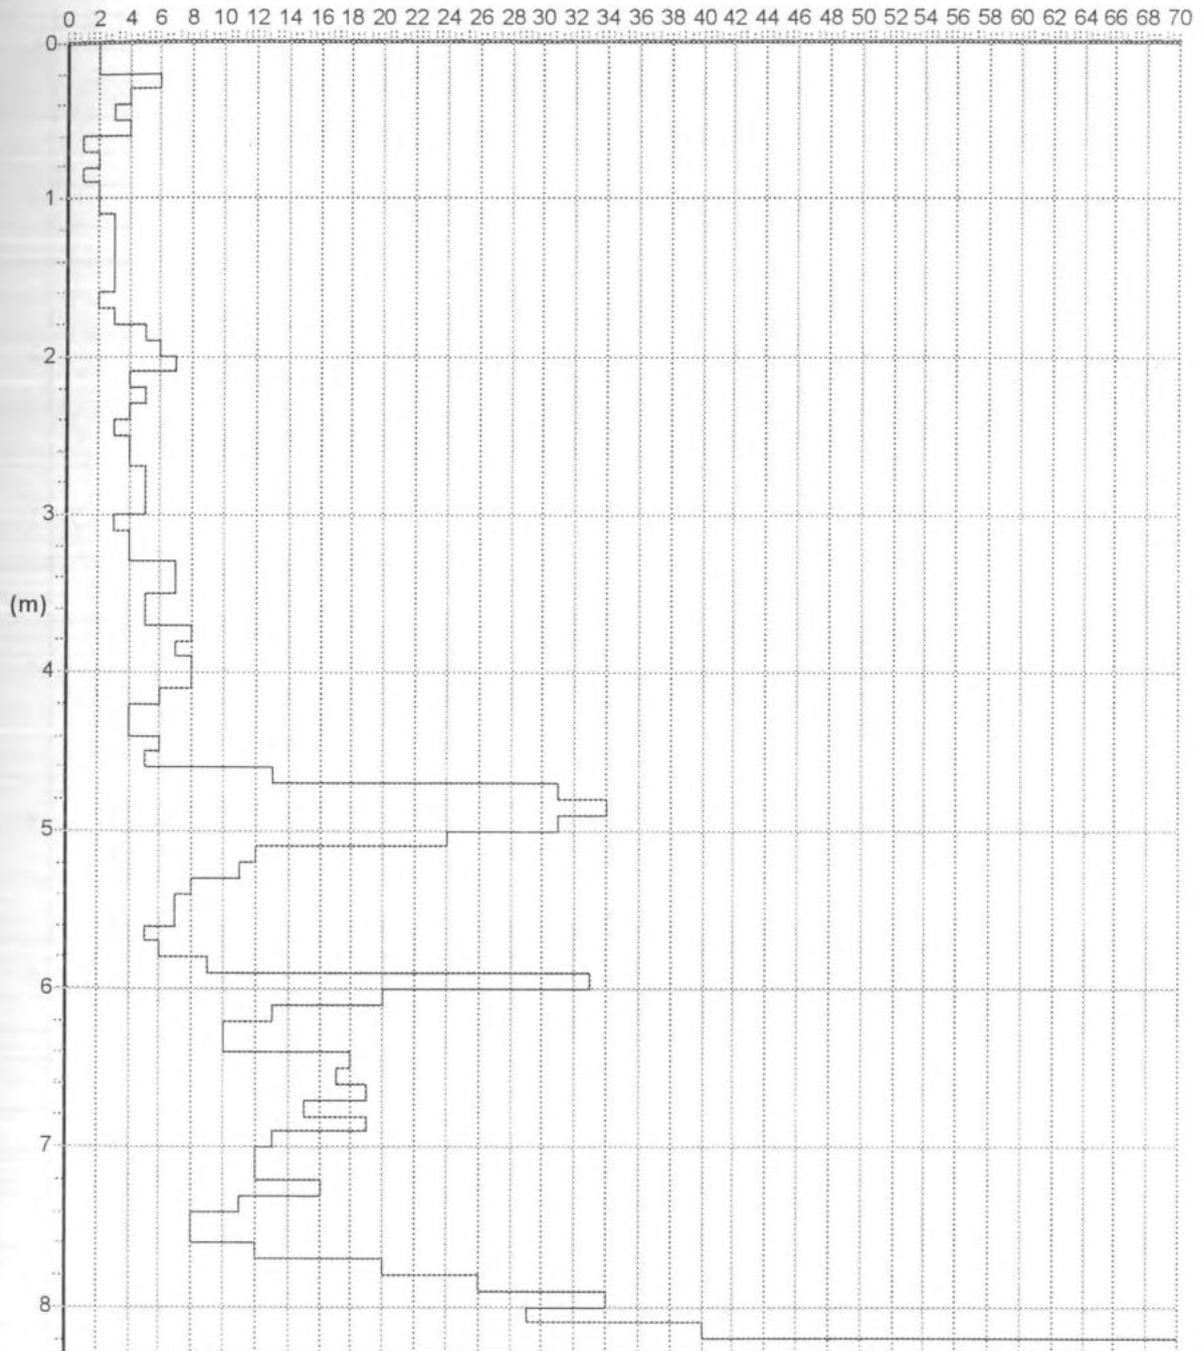
Grafico della prova

Profondità della falda dal p.c.(m): Assente

— Colpi punta Colpi rivestimento

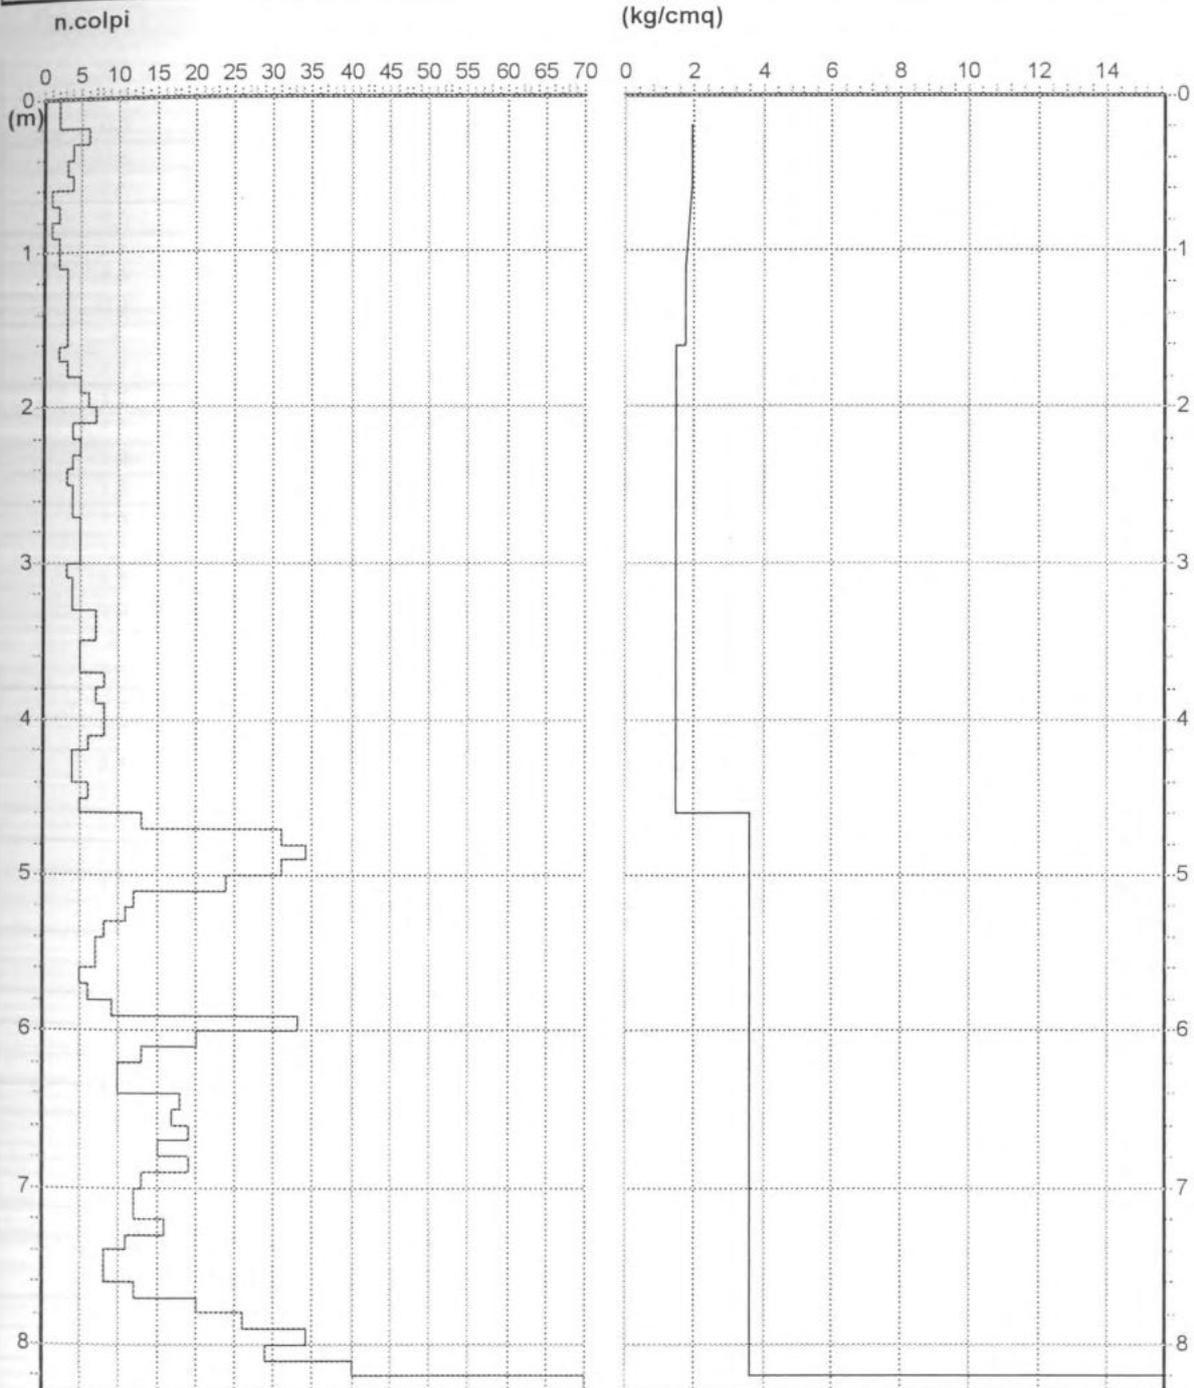
Grafico n.colpi - resistenza dinamica

— Colpi punta

— Resistenza dinamica

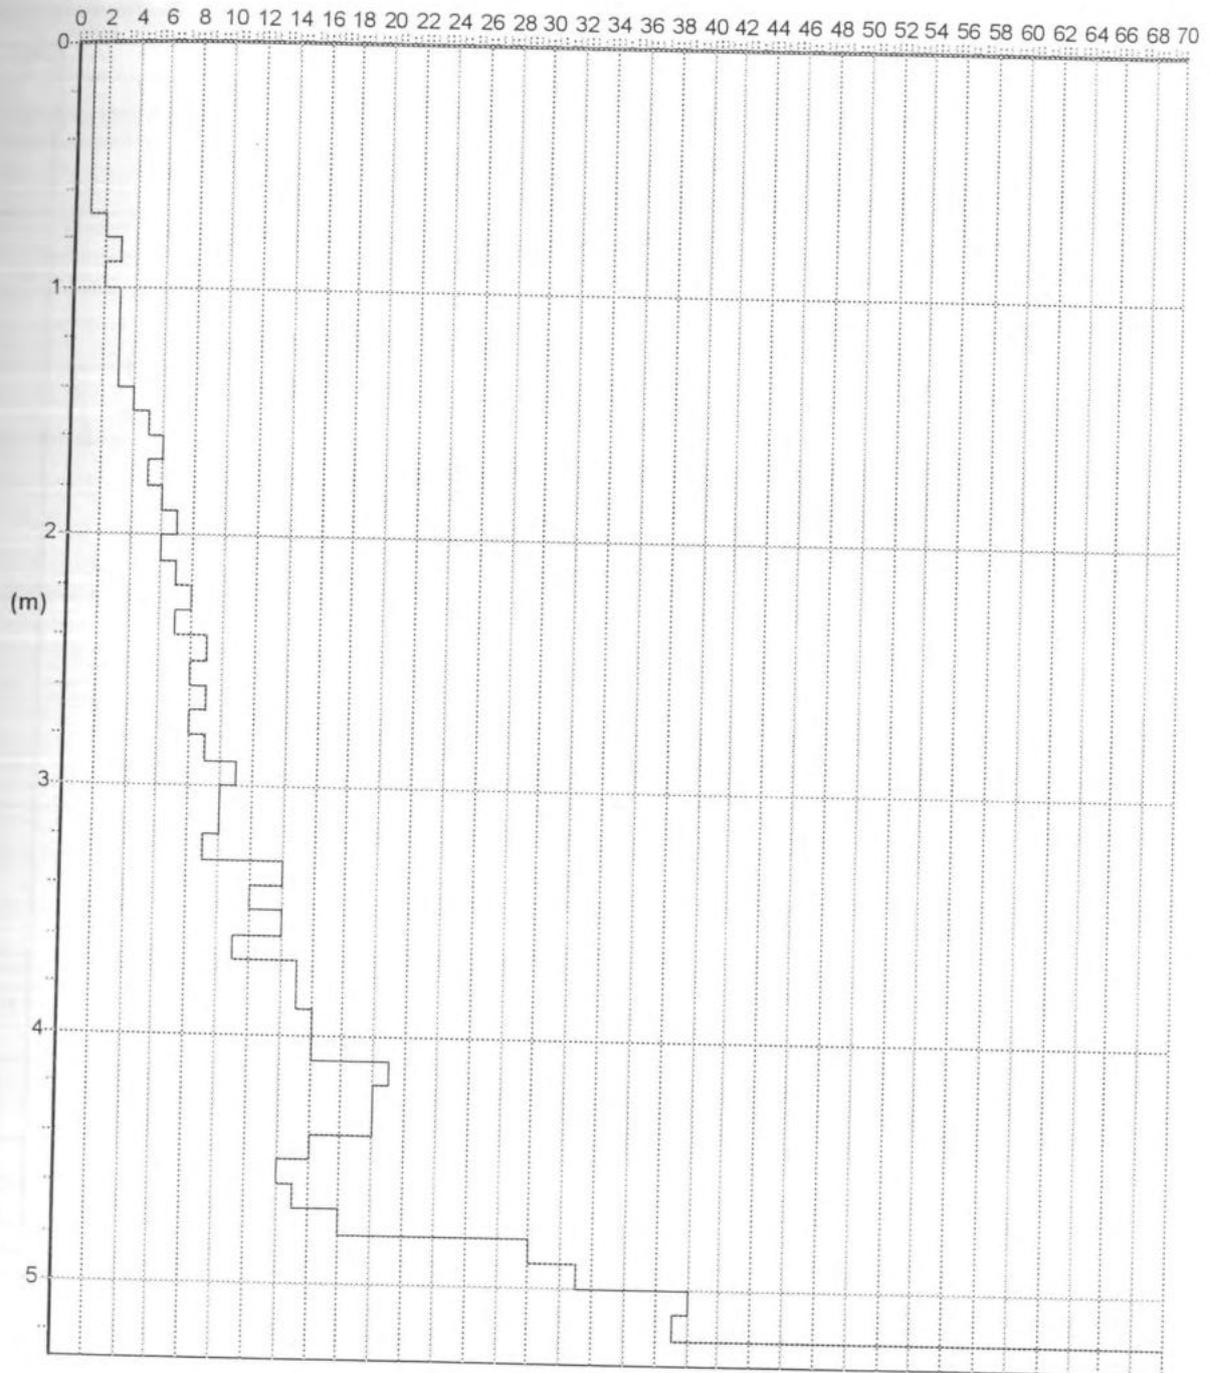
Grafico della prova

Profondità della falda dal p.c.(m): Assente

— Colpi punta Colpi rivestimento

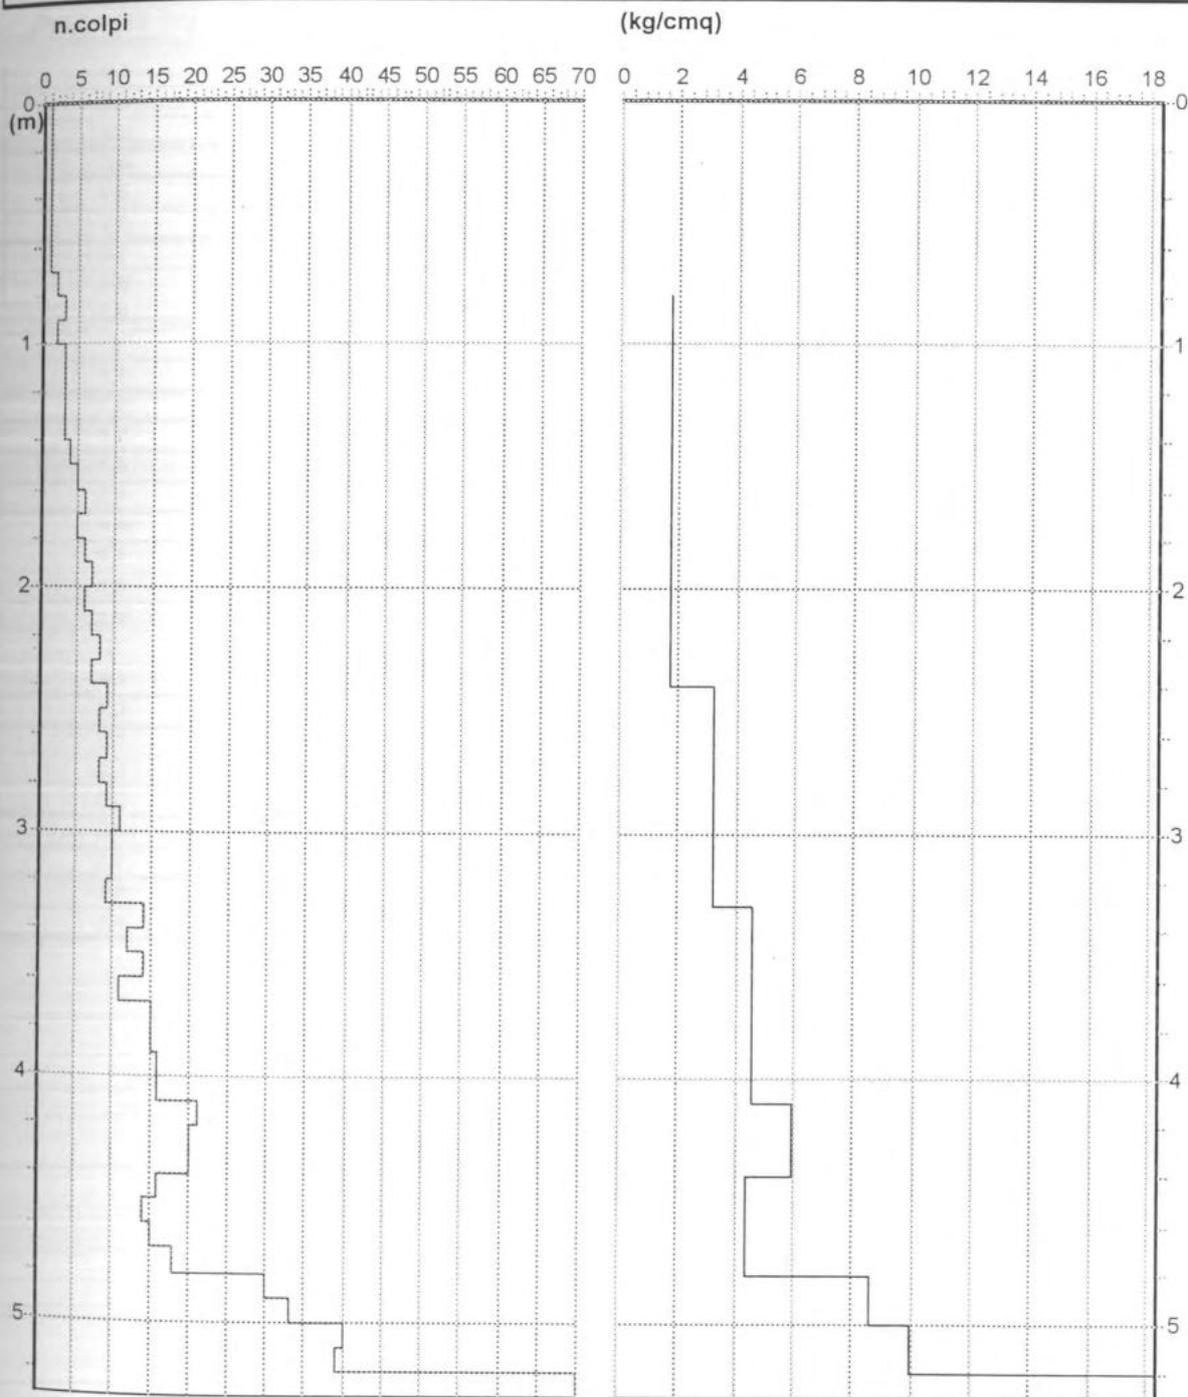
Grafico n.colpi - resistenza dinamica

— Colpi punta

— Resistenza dinamica

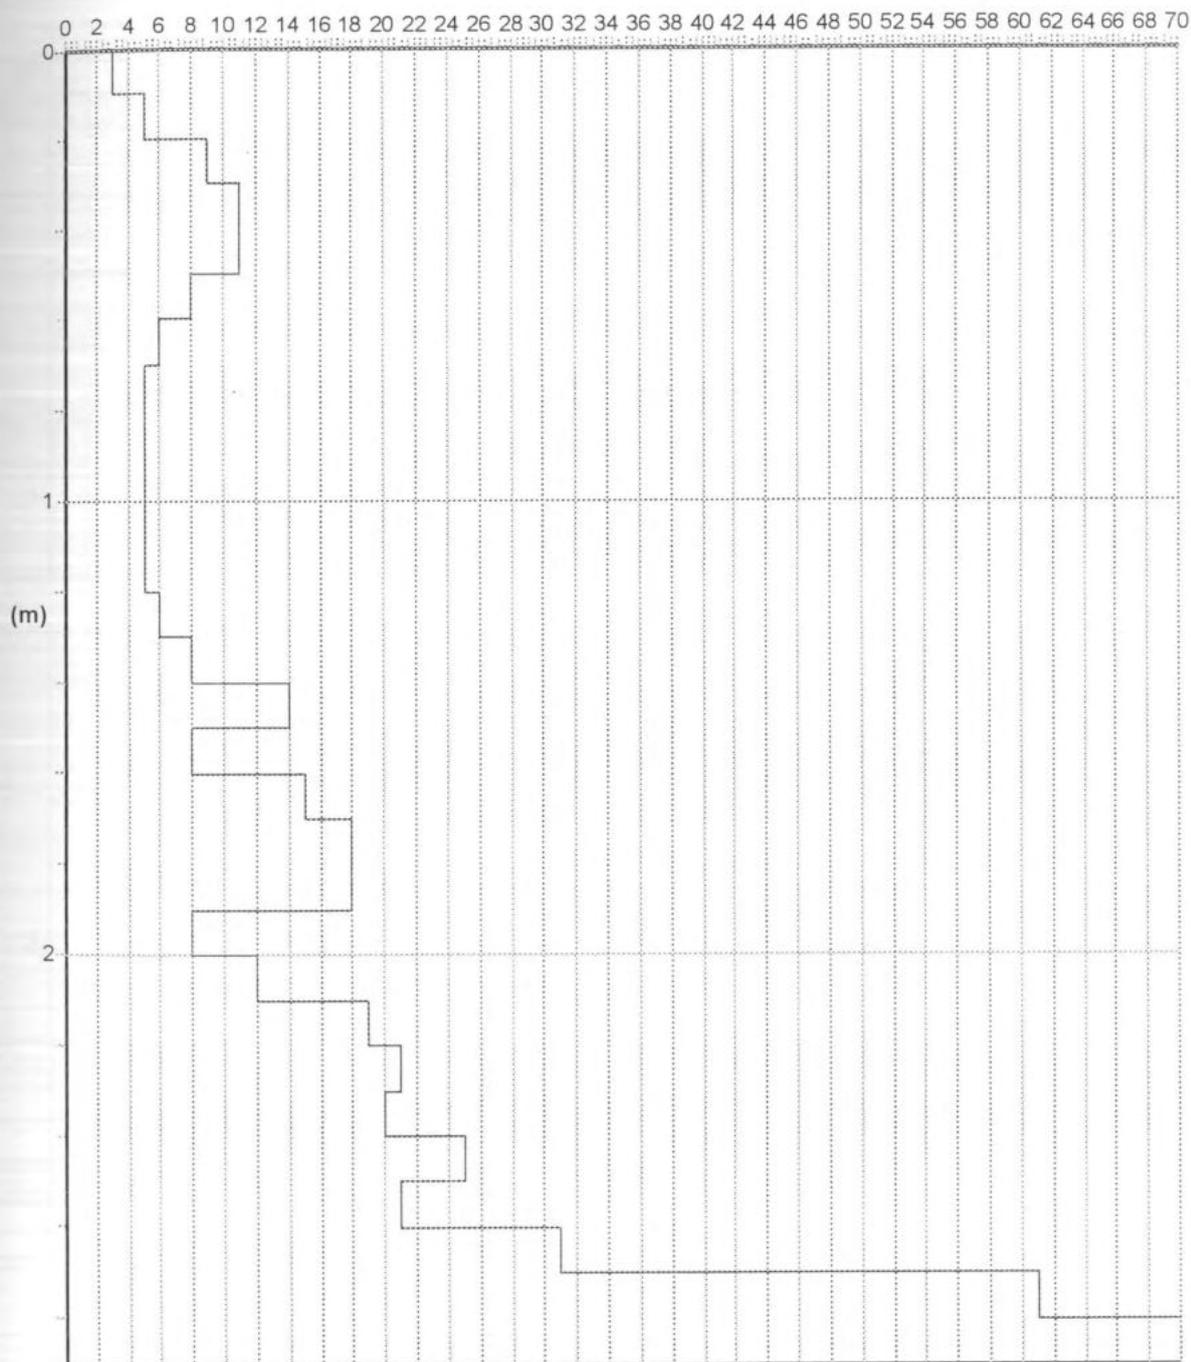
Grafico della prova

Profondità della falda dal p.c.(m): Assente

— Colpi punta Colpi rivestimento

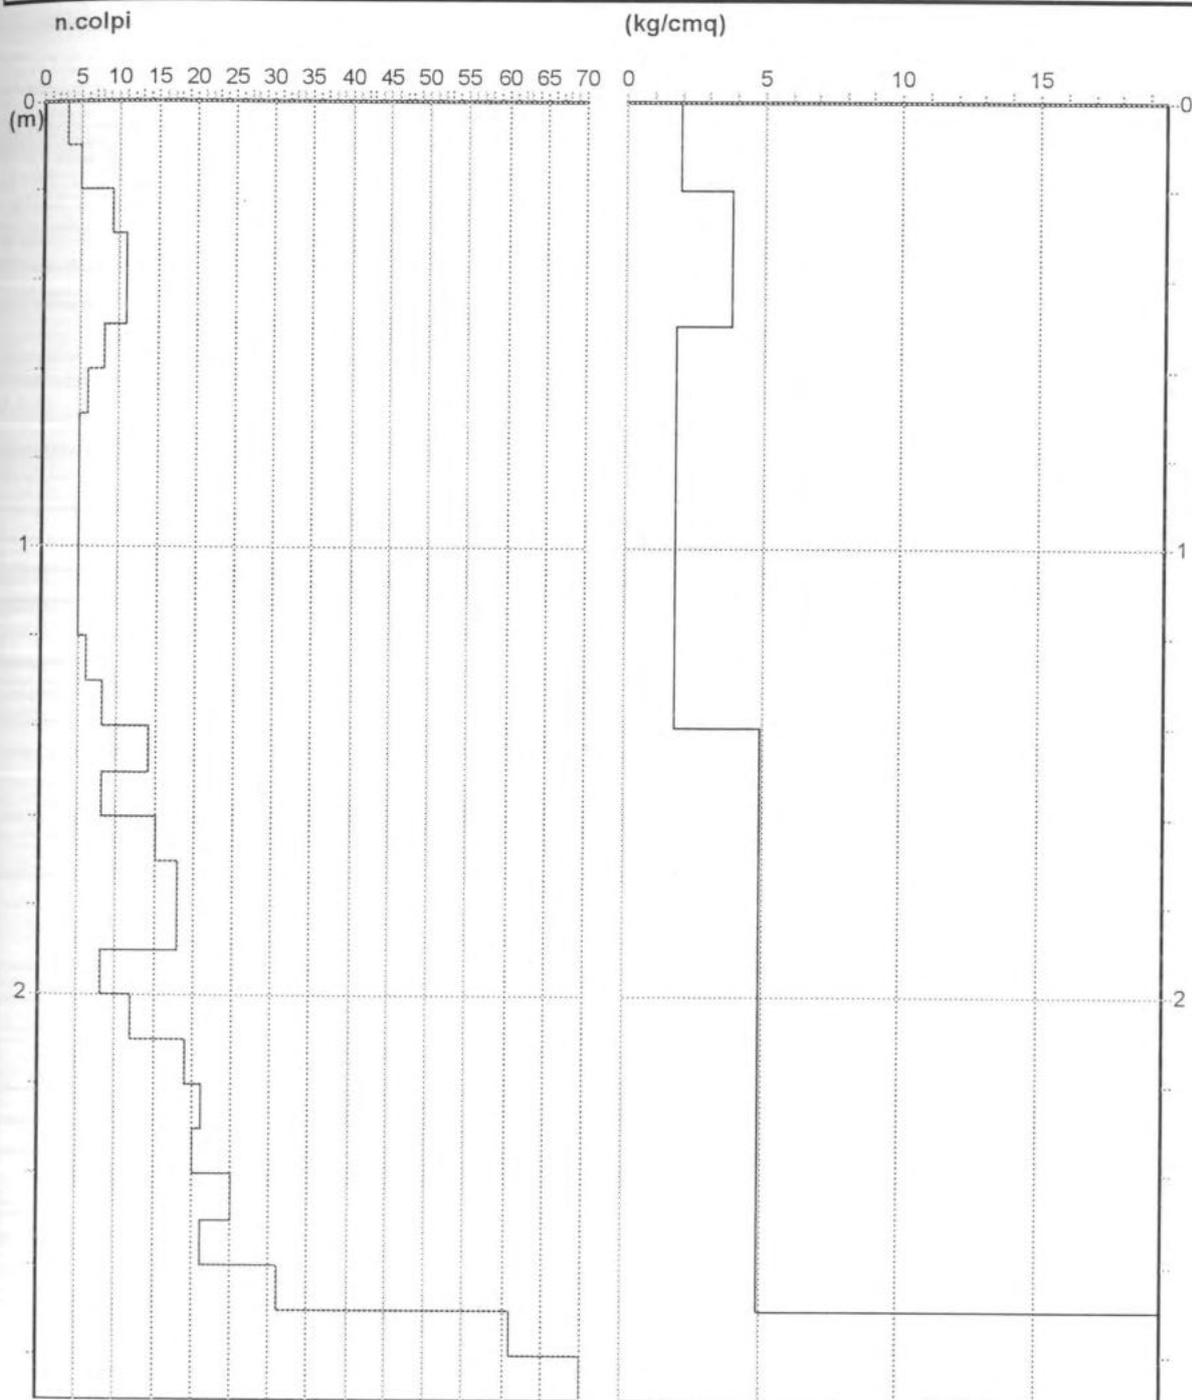
Grafico n.colpi - resistenza dinamica

— Colpi punta

— Resistenza dinamica

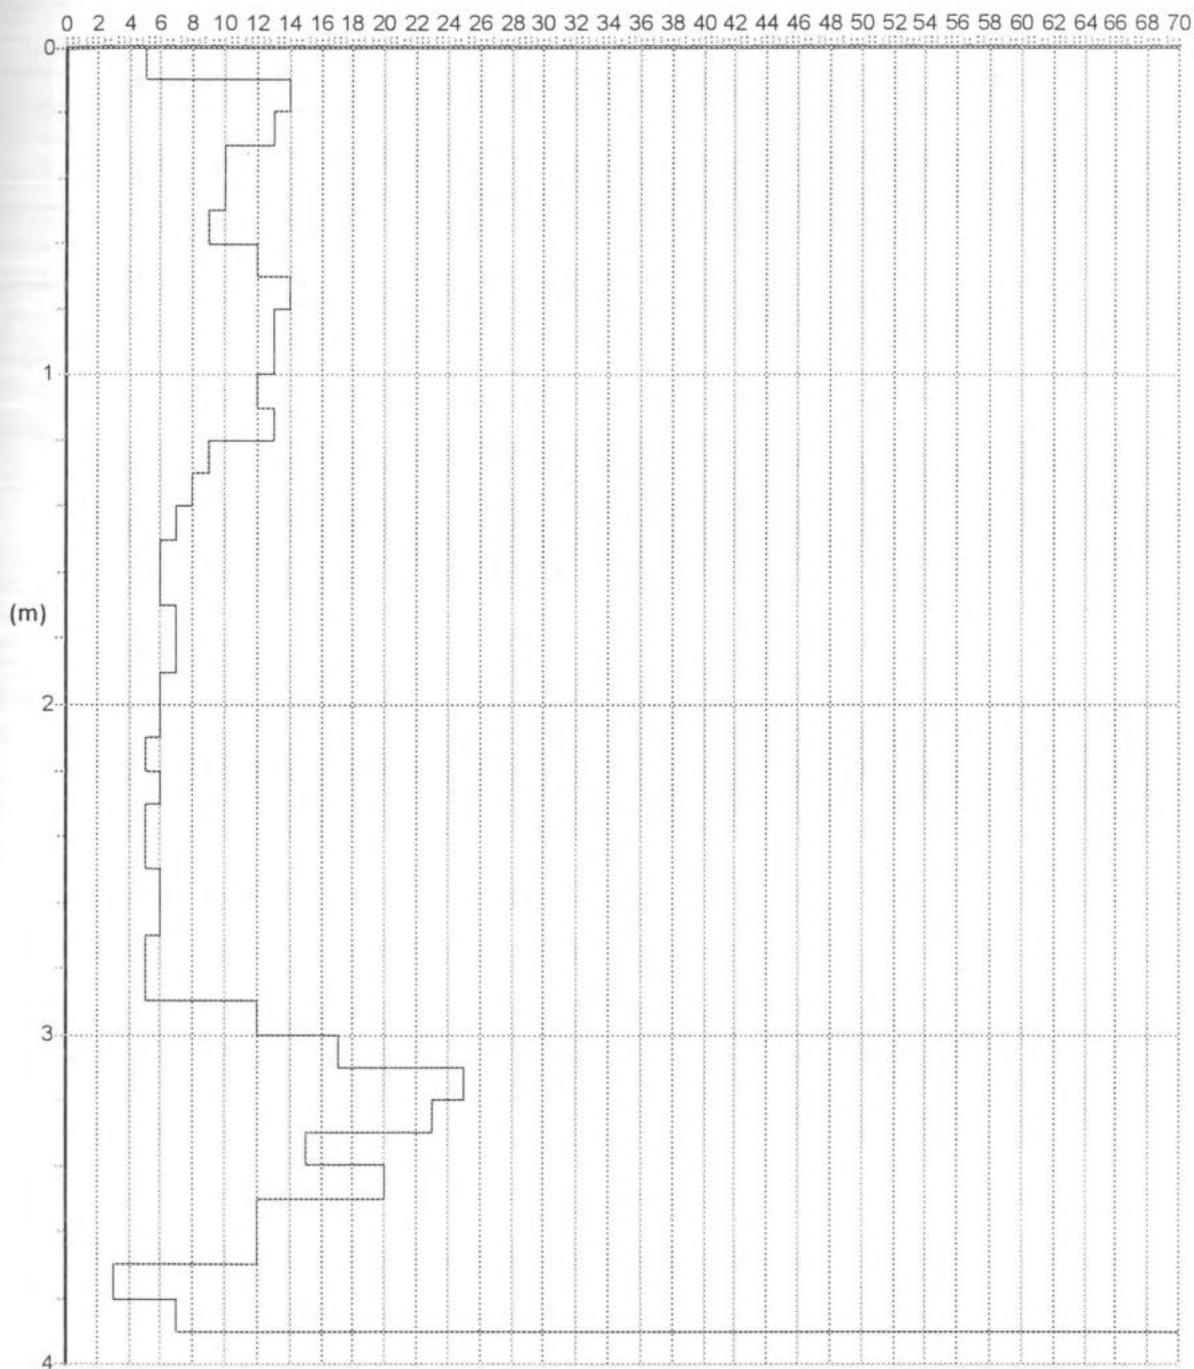
Grafico della prova

Profondità della falda dal p.c.(m): Assente

--- Colpi punta Colpi rivestimento

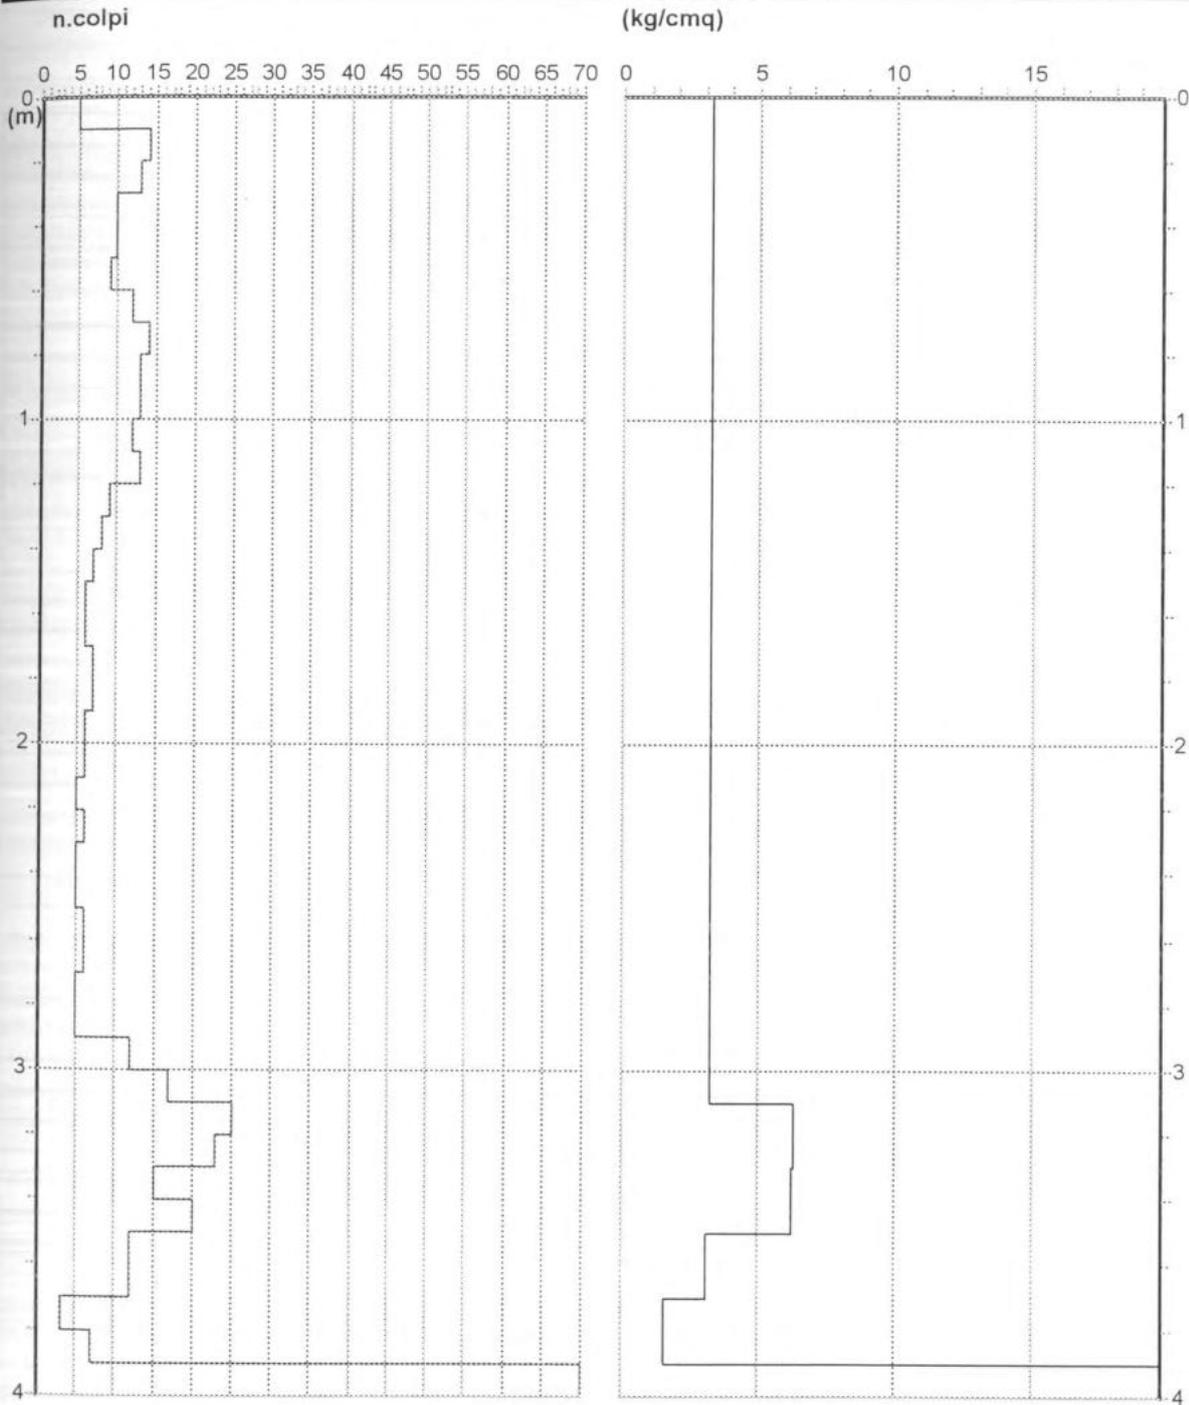
Grafico n.colpi - resistenza dinamica

— Colpi punta

— Resistenza dinamica

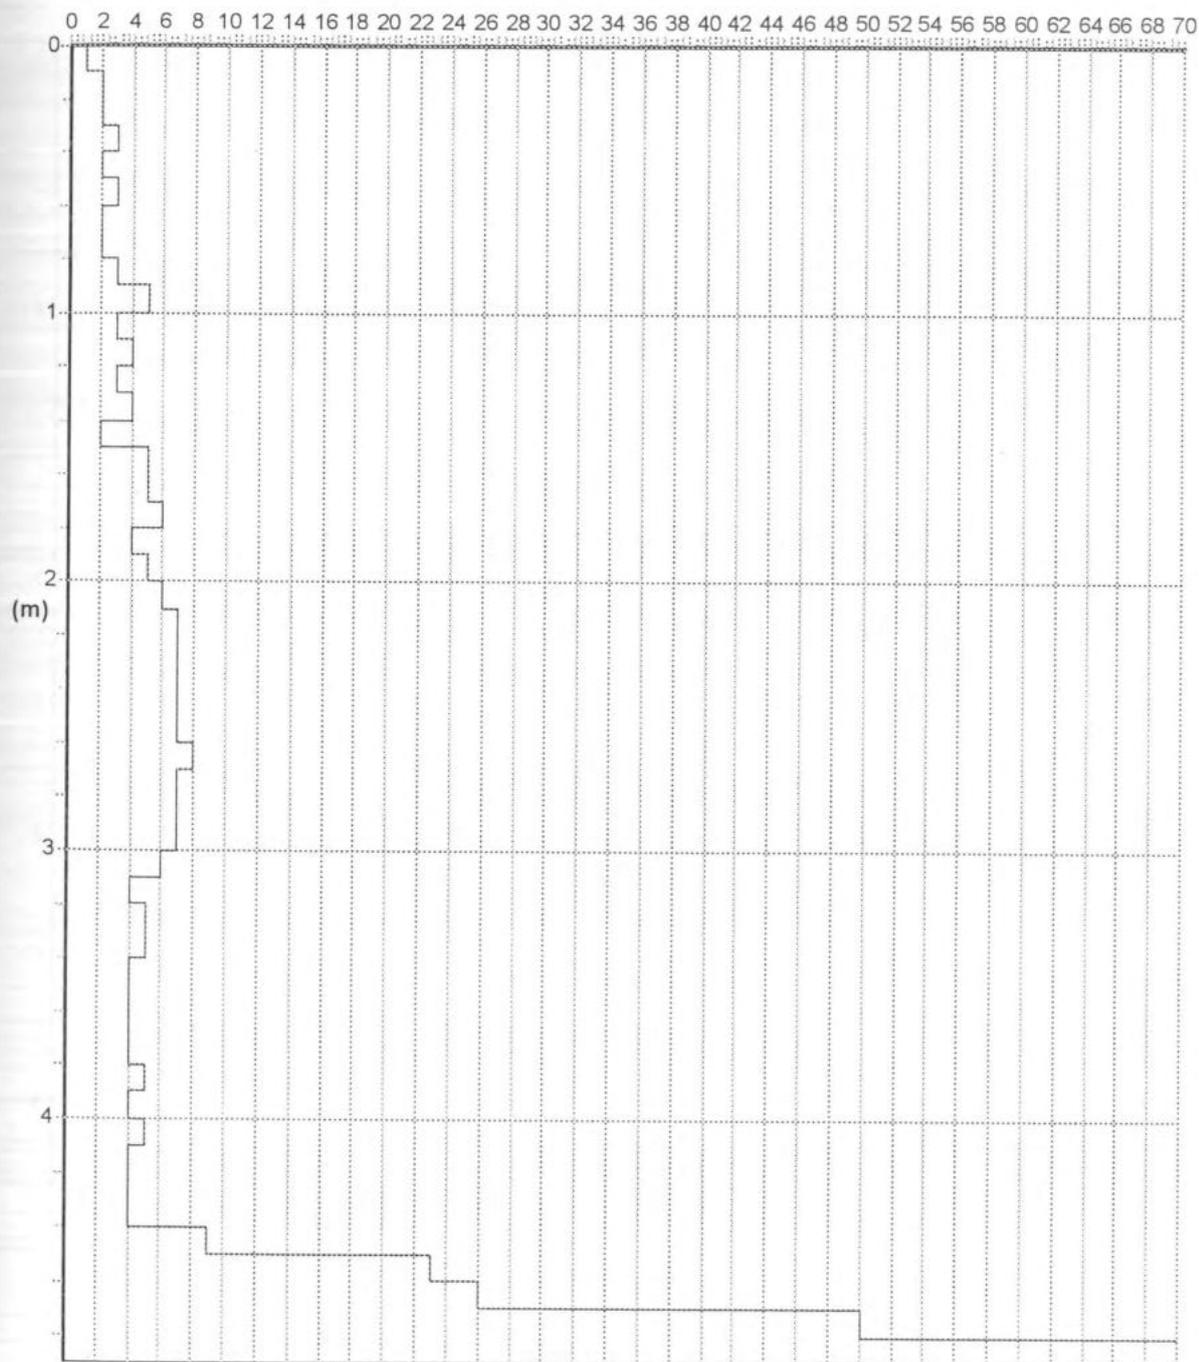
Grafico della prova

Profondità della falda dal p.c.(m): Assente

— Colpi punta Colpi rivestimento
