COMUNE DI APOLLOSA (BN)

STUDIO ED INDAGINI GEOLOGICO TECNICHE PER IL PIANO REGOLATORE GENERALE

PROVE PENETROMETRICHE

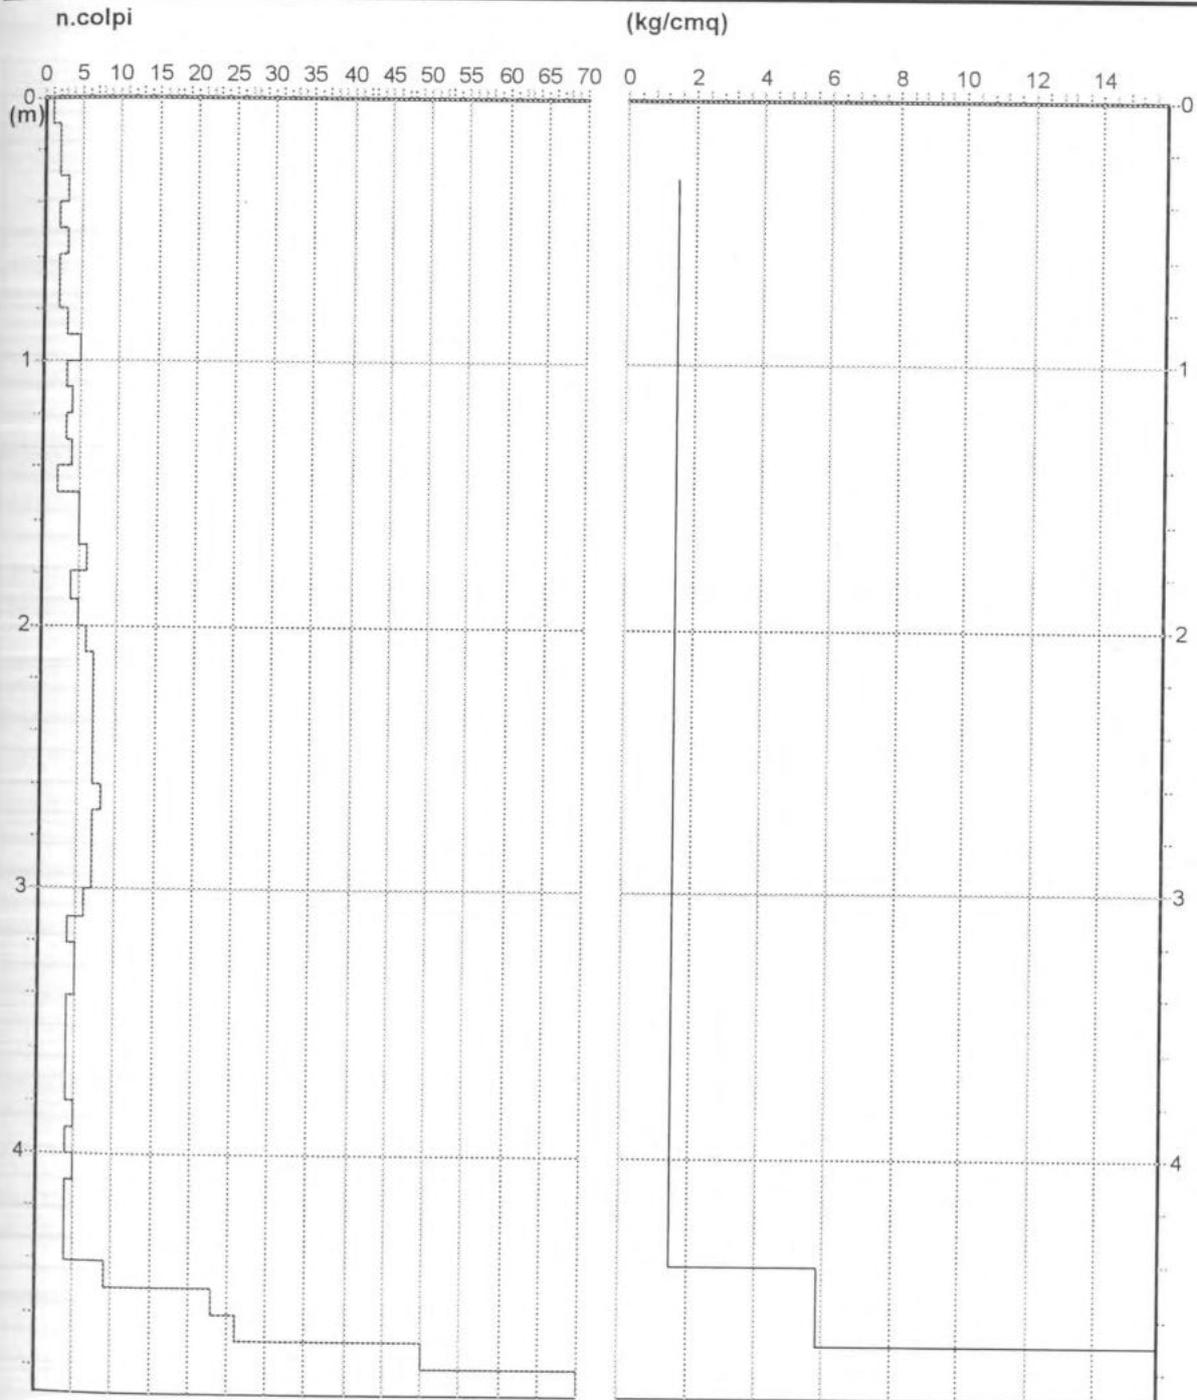
Grafico n.colpi - resistenza dinamica

— Colpi punta

— Resistenza dinamica

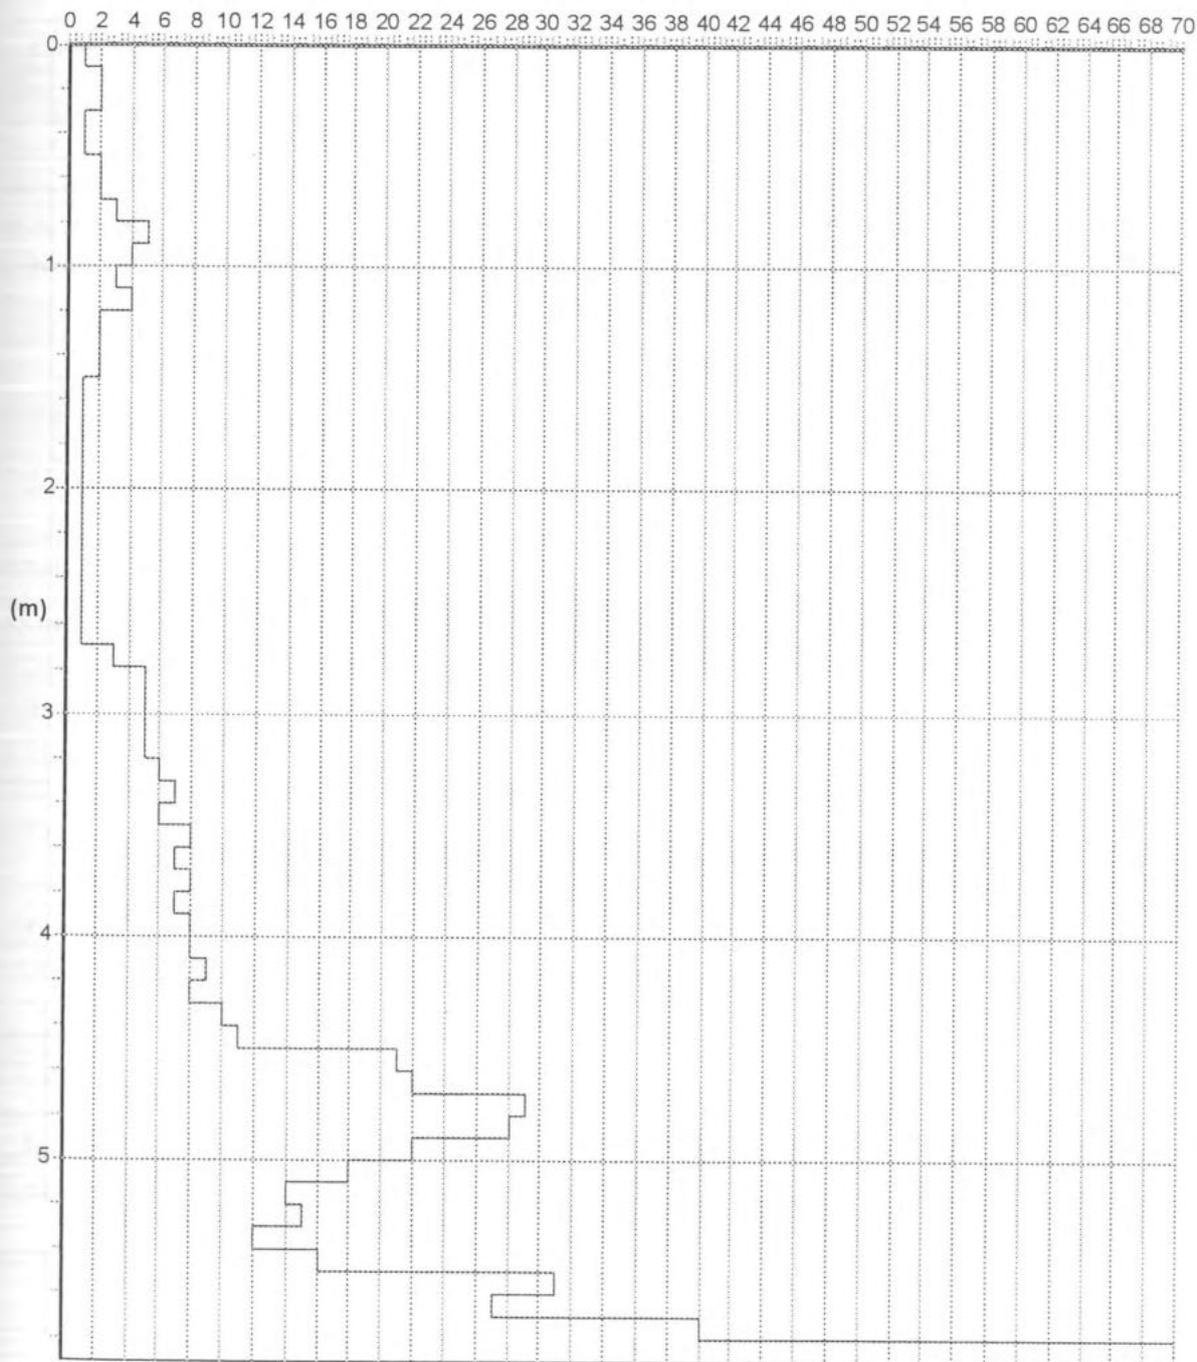
Grafico della prova

Profondità della falda dal p.c.(m): Assente

— Colpi punta Colpi rivestimento

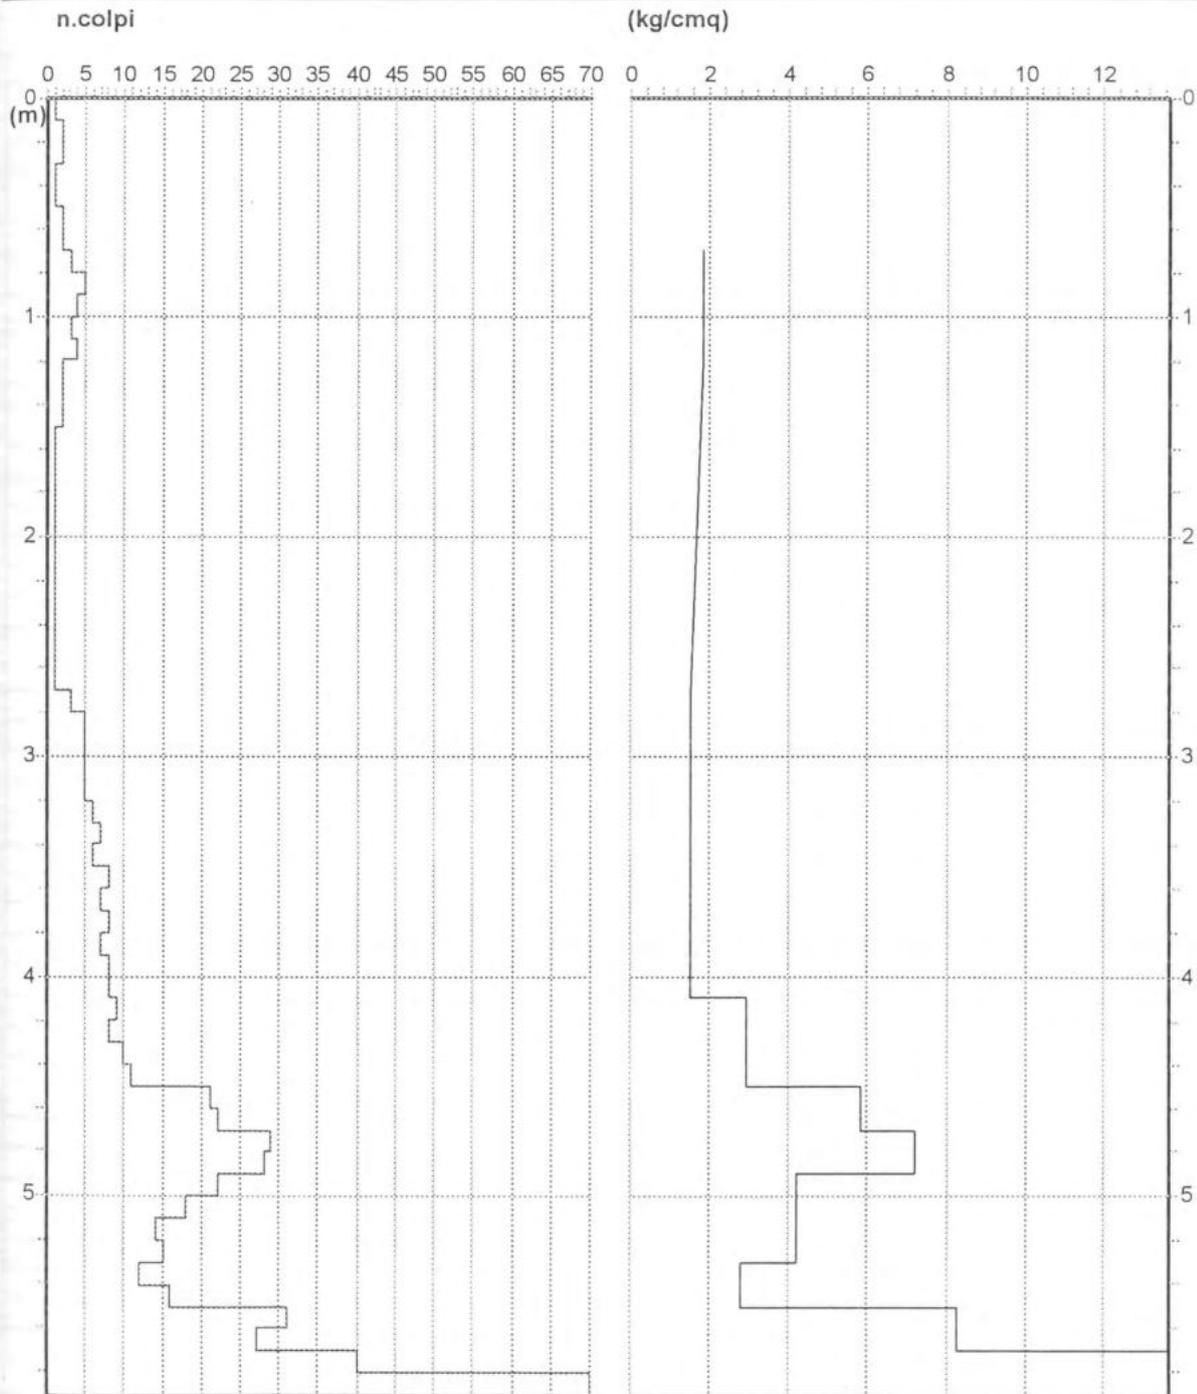
Grafico n.colpi - resistenza dinamica

— Colpi punta

— Resistenza dinamica

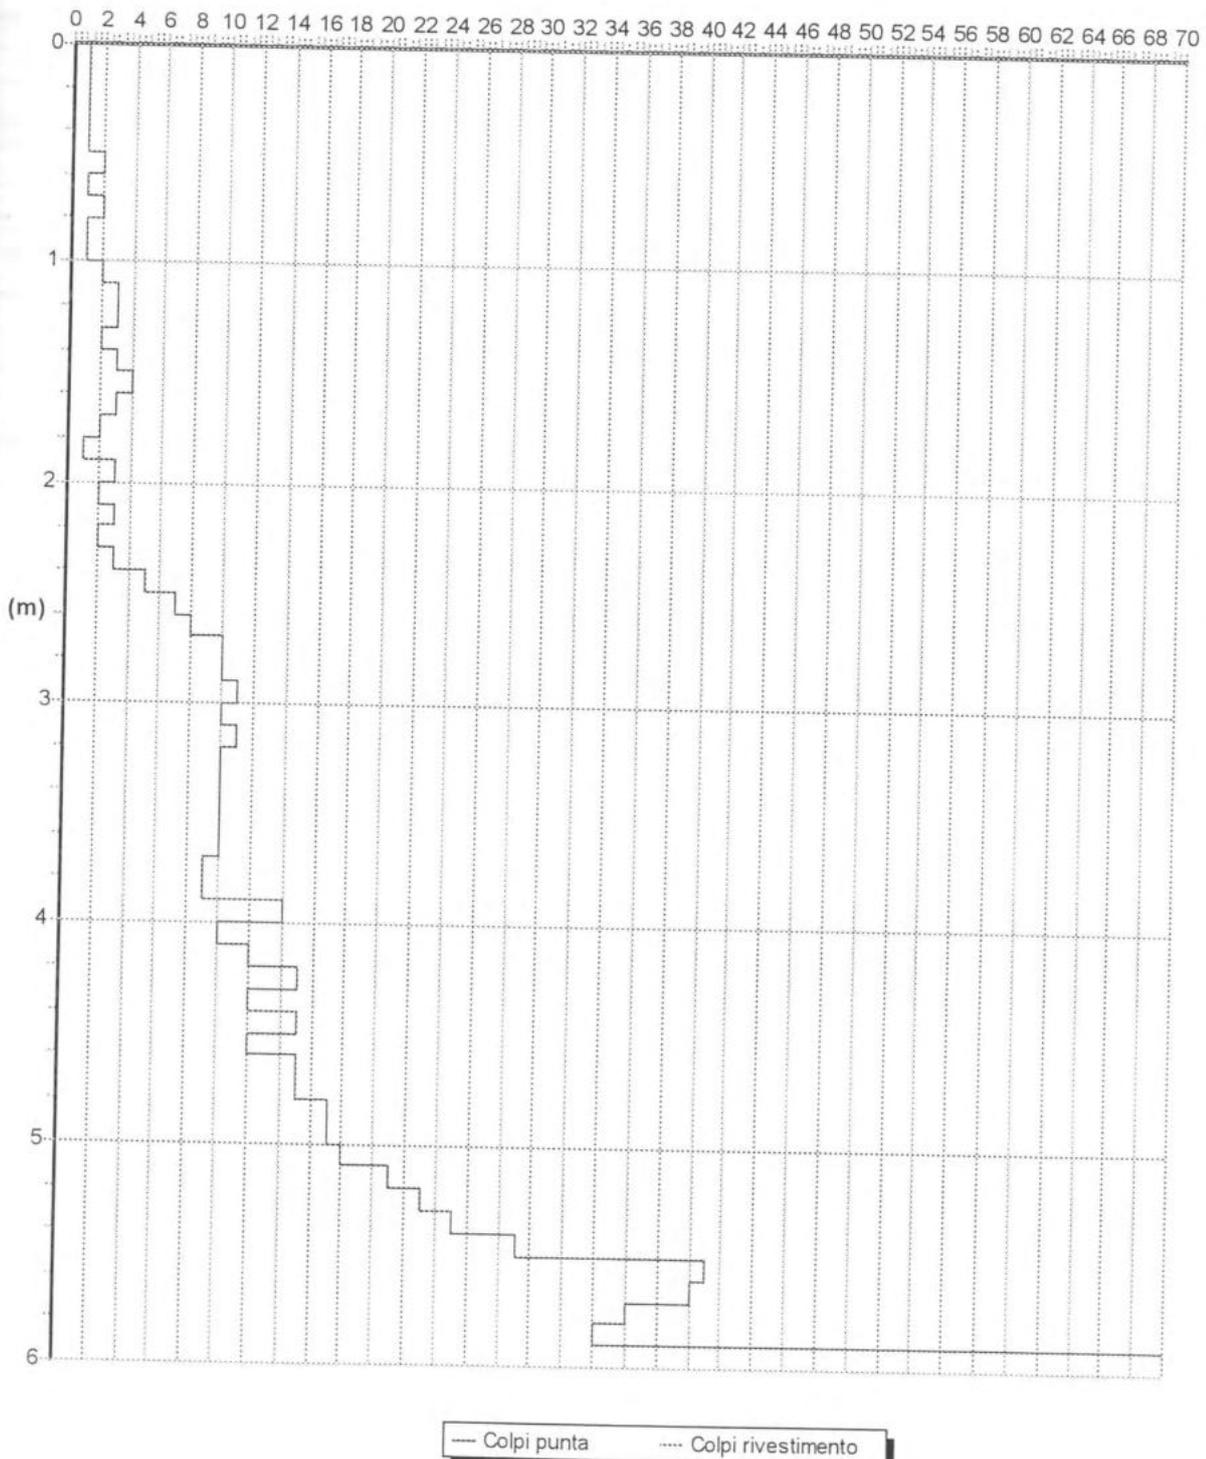
Grafico della prova

Profondità della falda dal p.c.(m): Assente

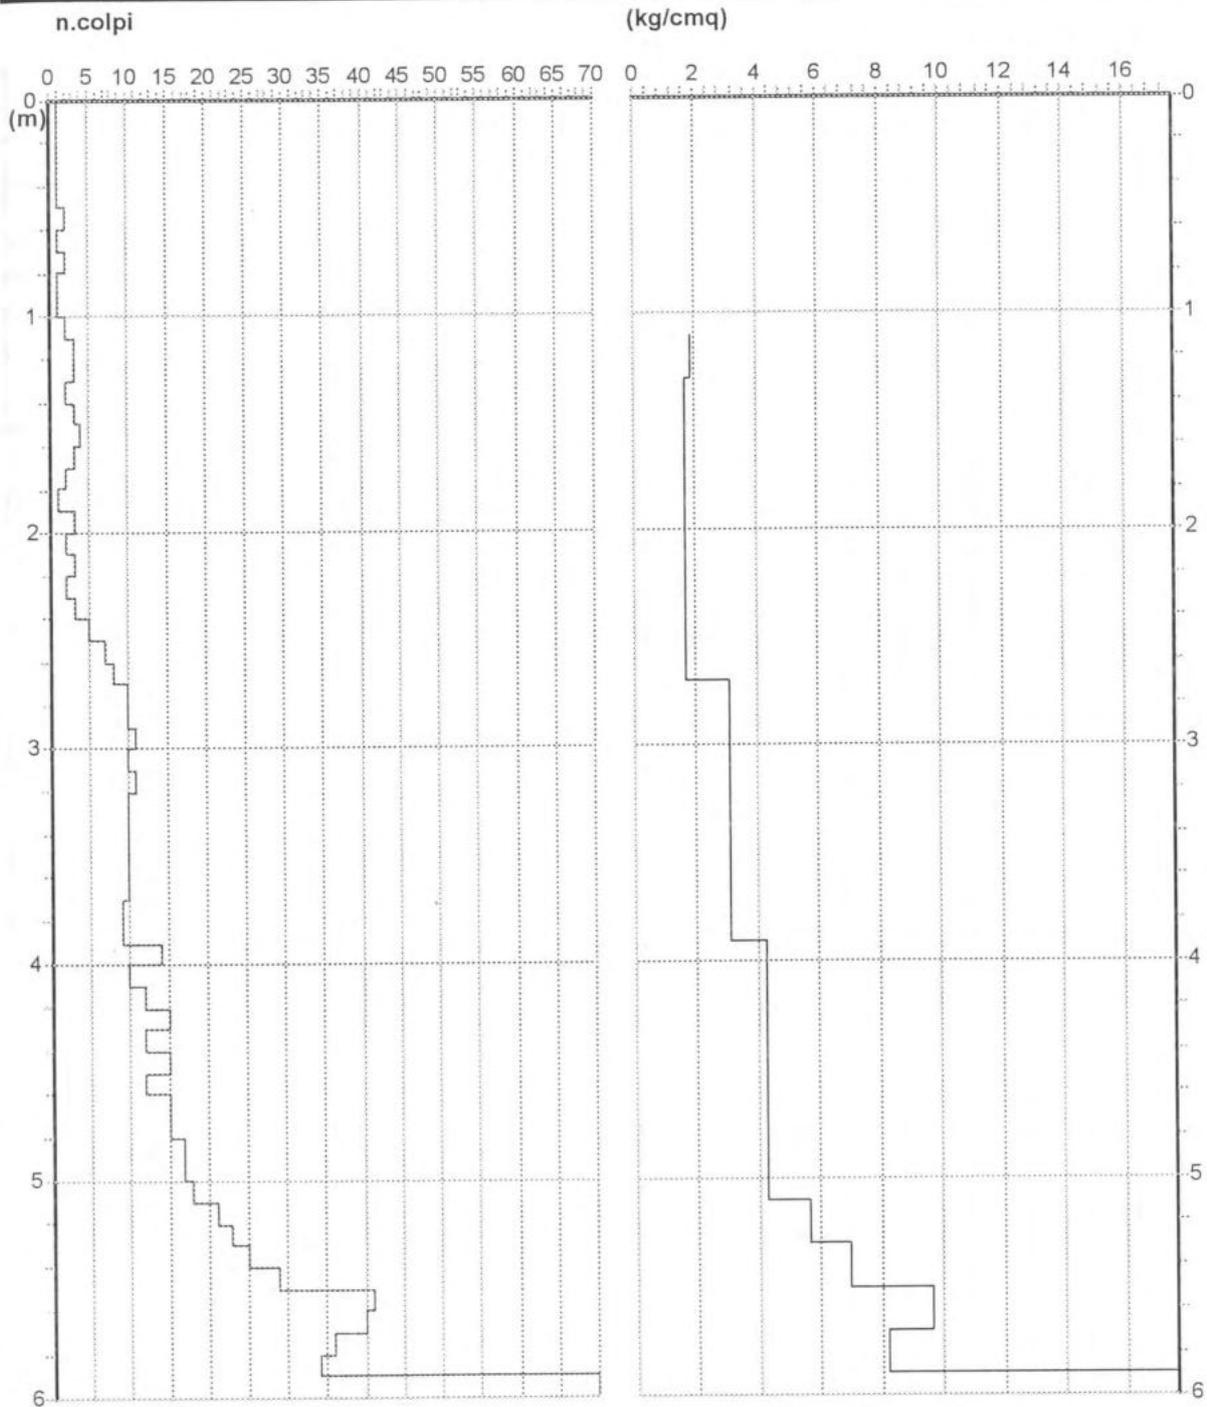
Grafico n.colpi - resistenza dinamica

— Colpi punta

— Resistenza dinamica

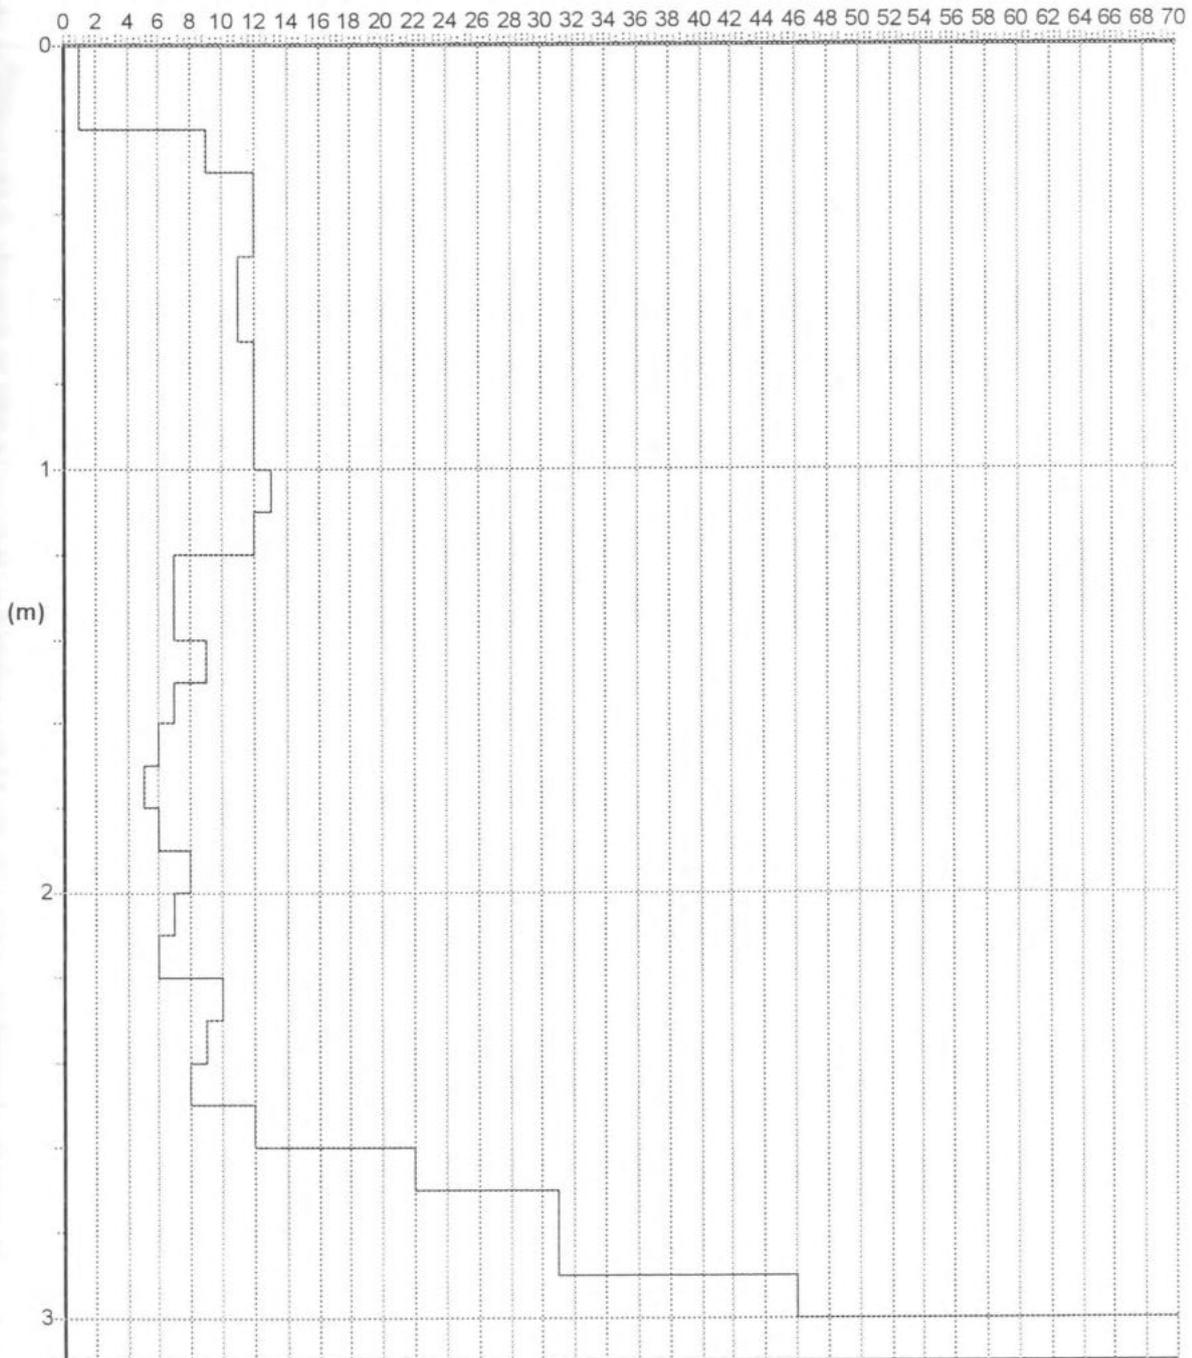
Grafico della prova

Profondità della falda dal p.c.(m): Assente

— Colpi punta Colpi rivestimento

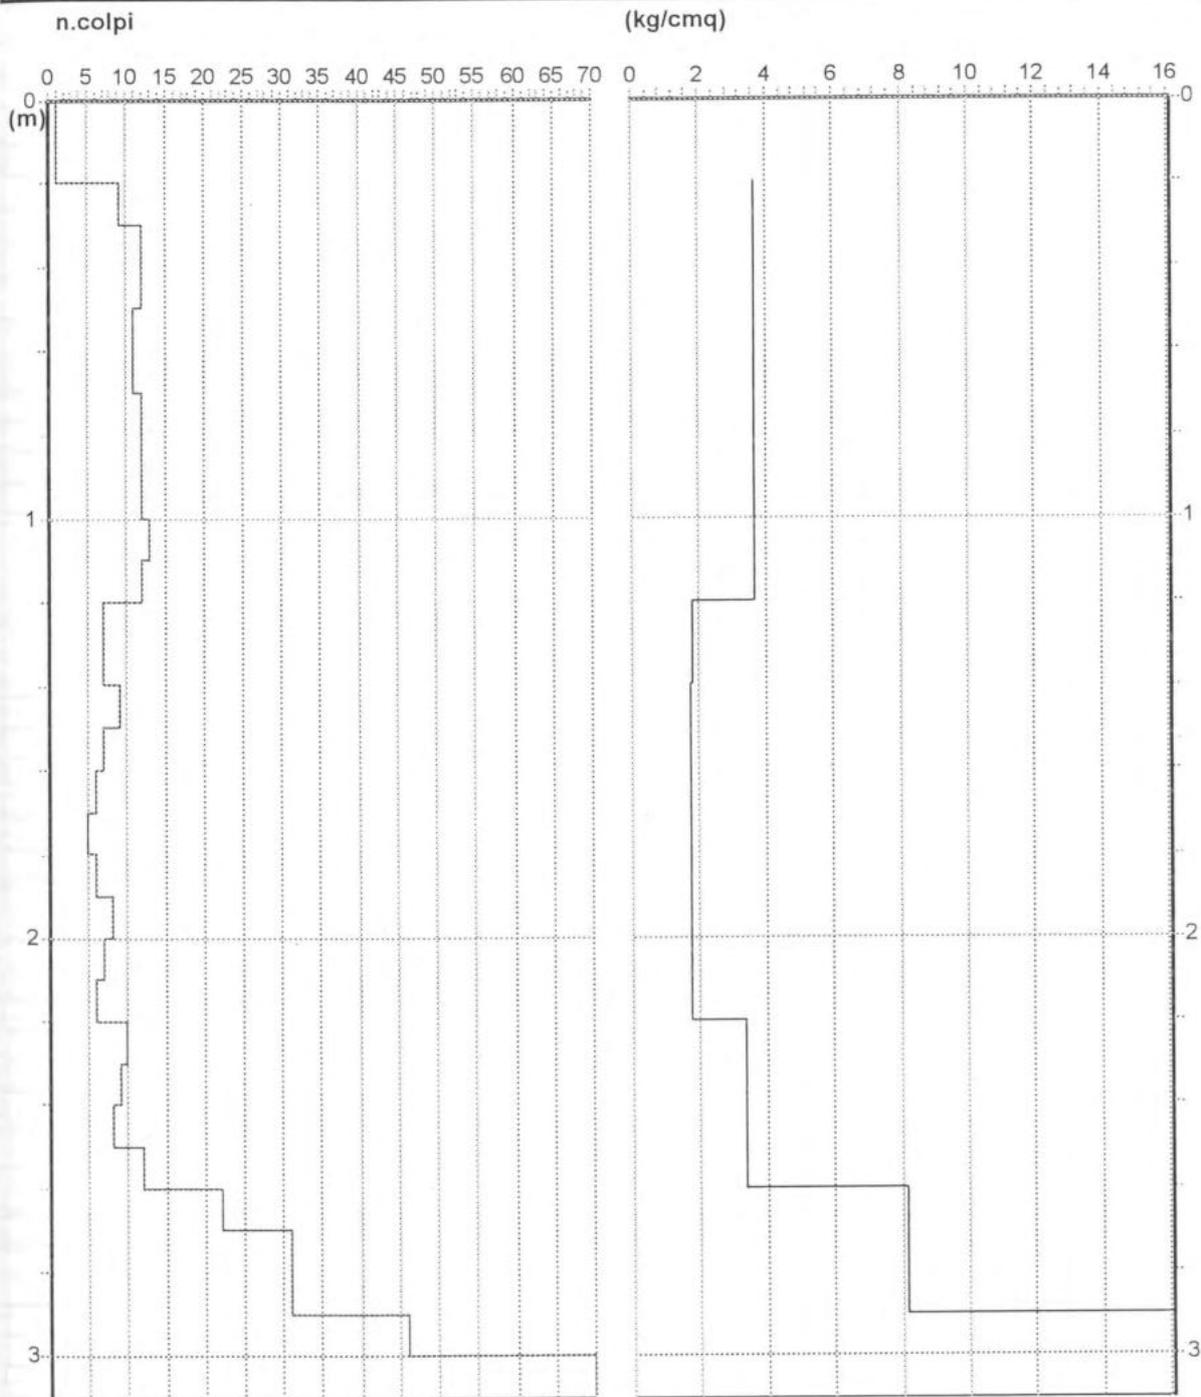
Grafico n.colpi - resistenza dinamica

— Colpi punta

— Resistenza dinamica

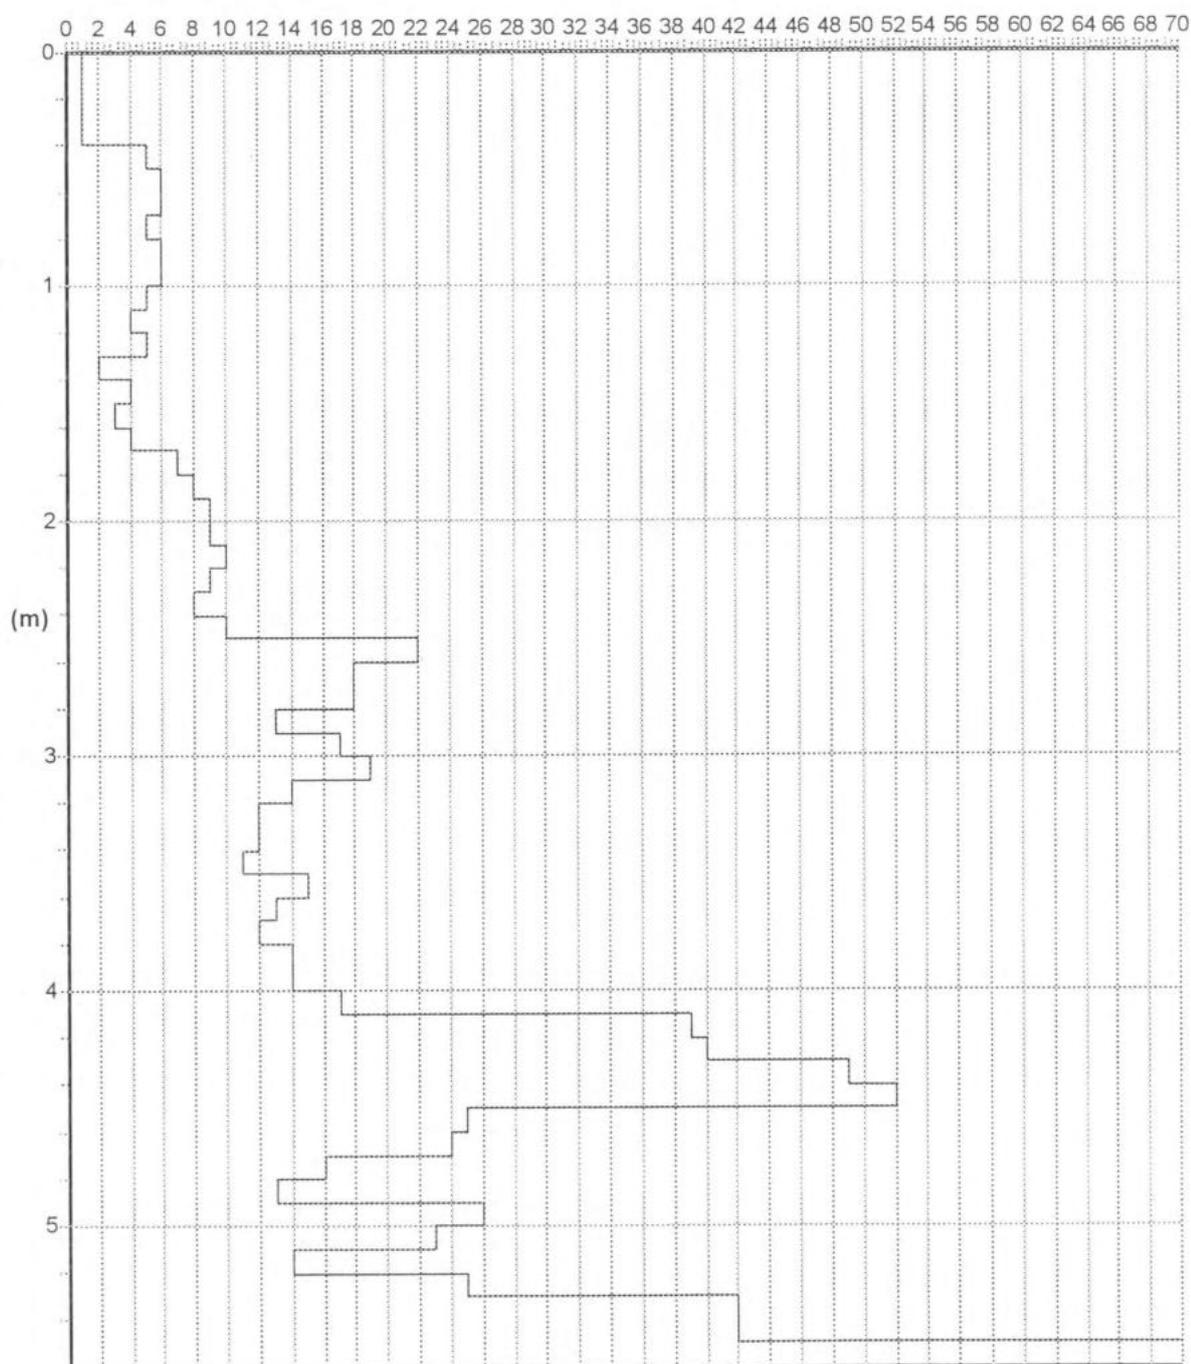
Grafico della prova

Profondità della falda dal p.c.(m): Assente

--- Colpi punta ---- Colpi rivestimento

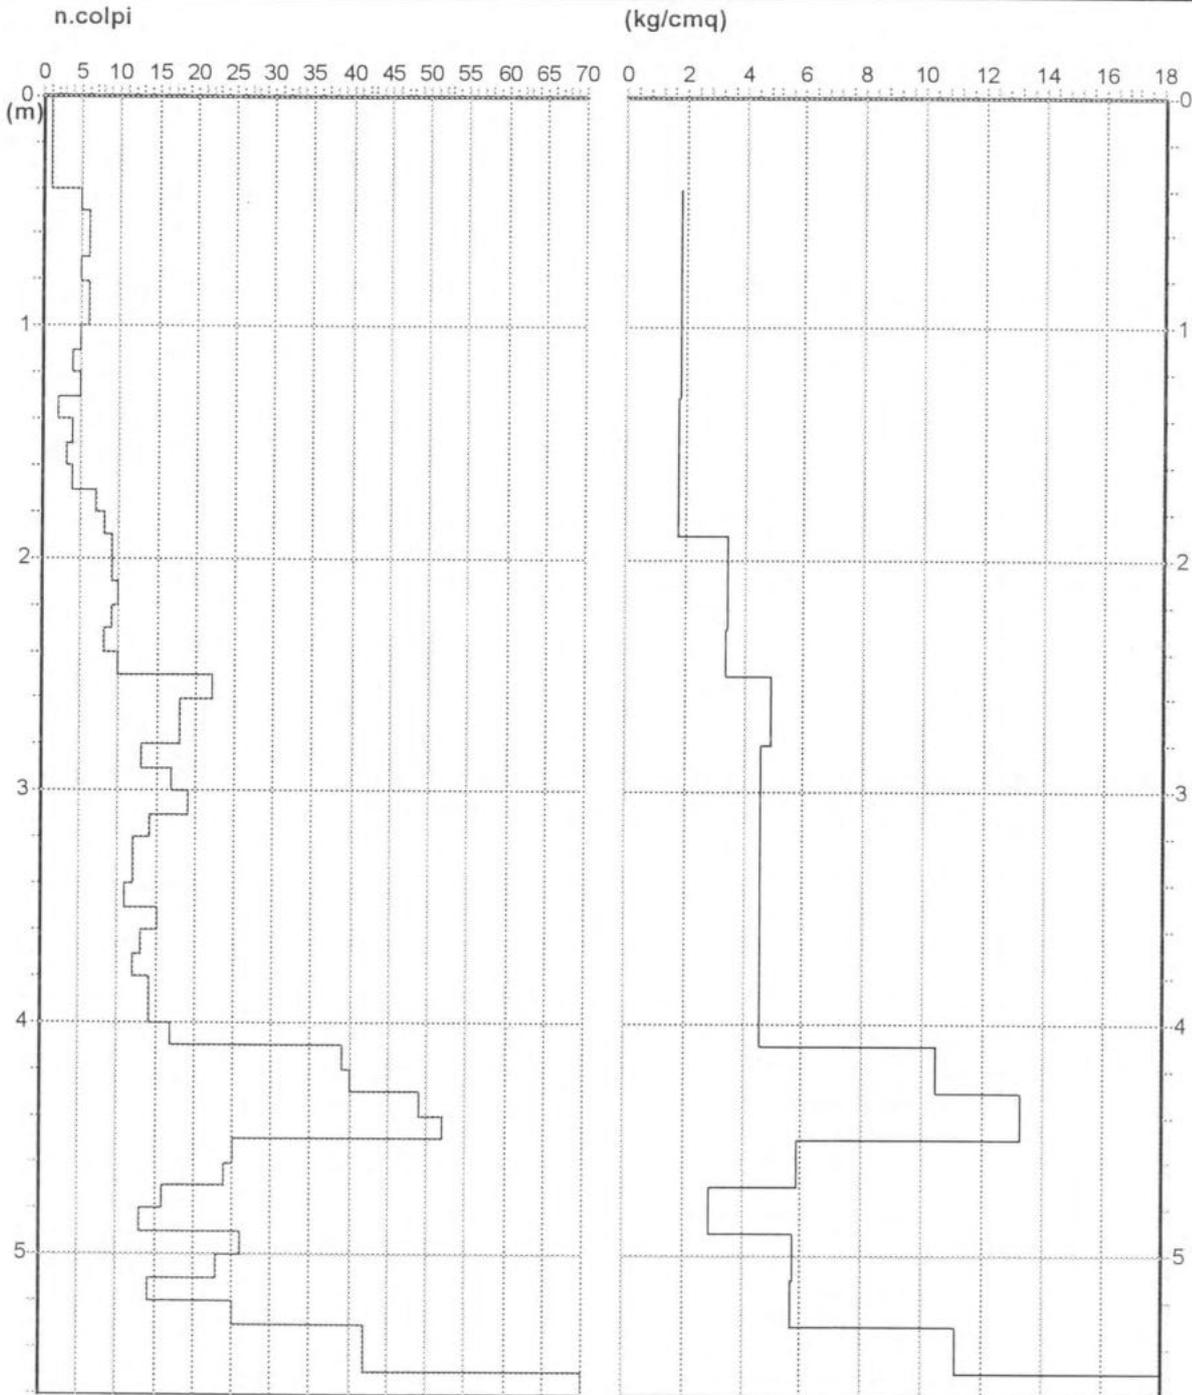
Grafico n.colpi - resistenza dinamica

— Colpi punta

— Resistenza dinamica

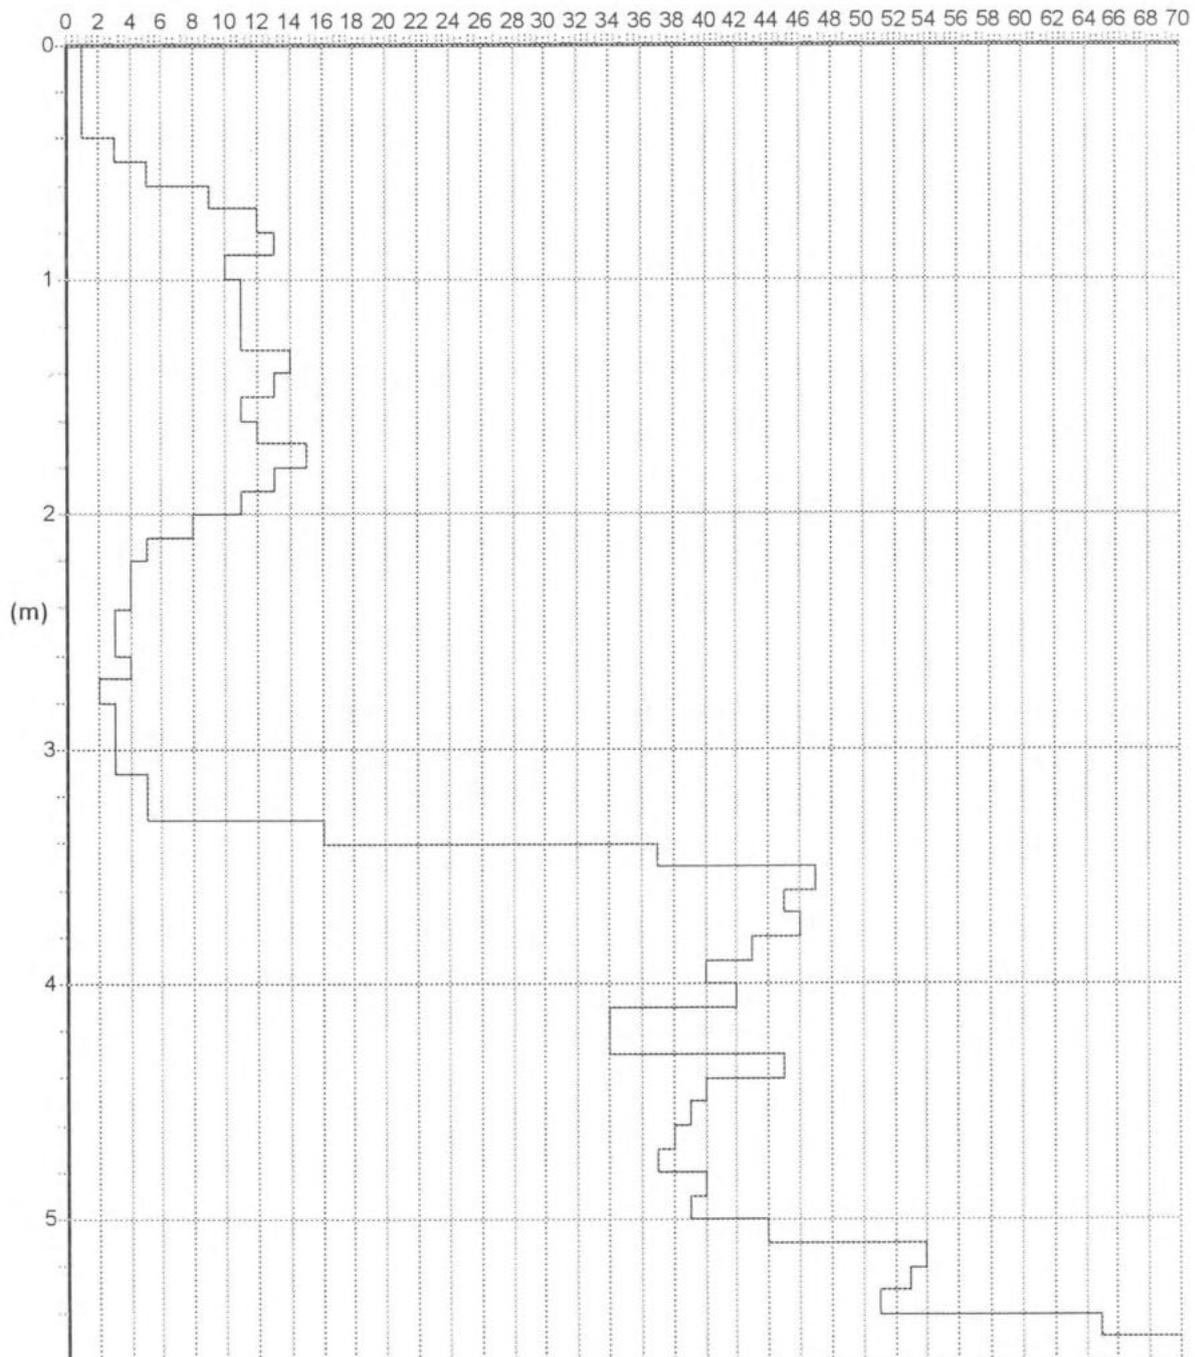
Grafico della prova

Profondità della falda dal p.c.(m): Assente

— Colpi punta Colpi rivestimento

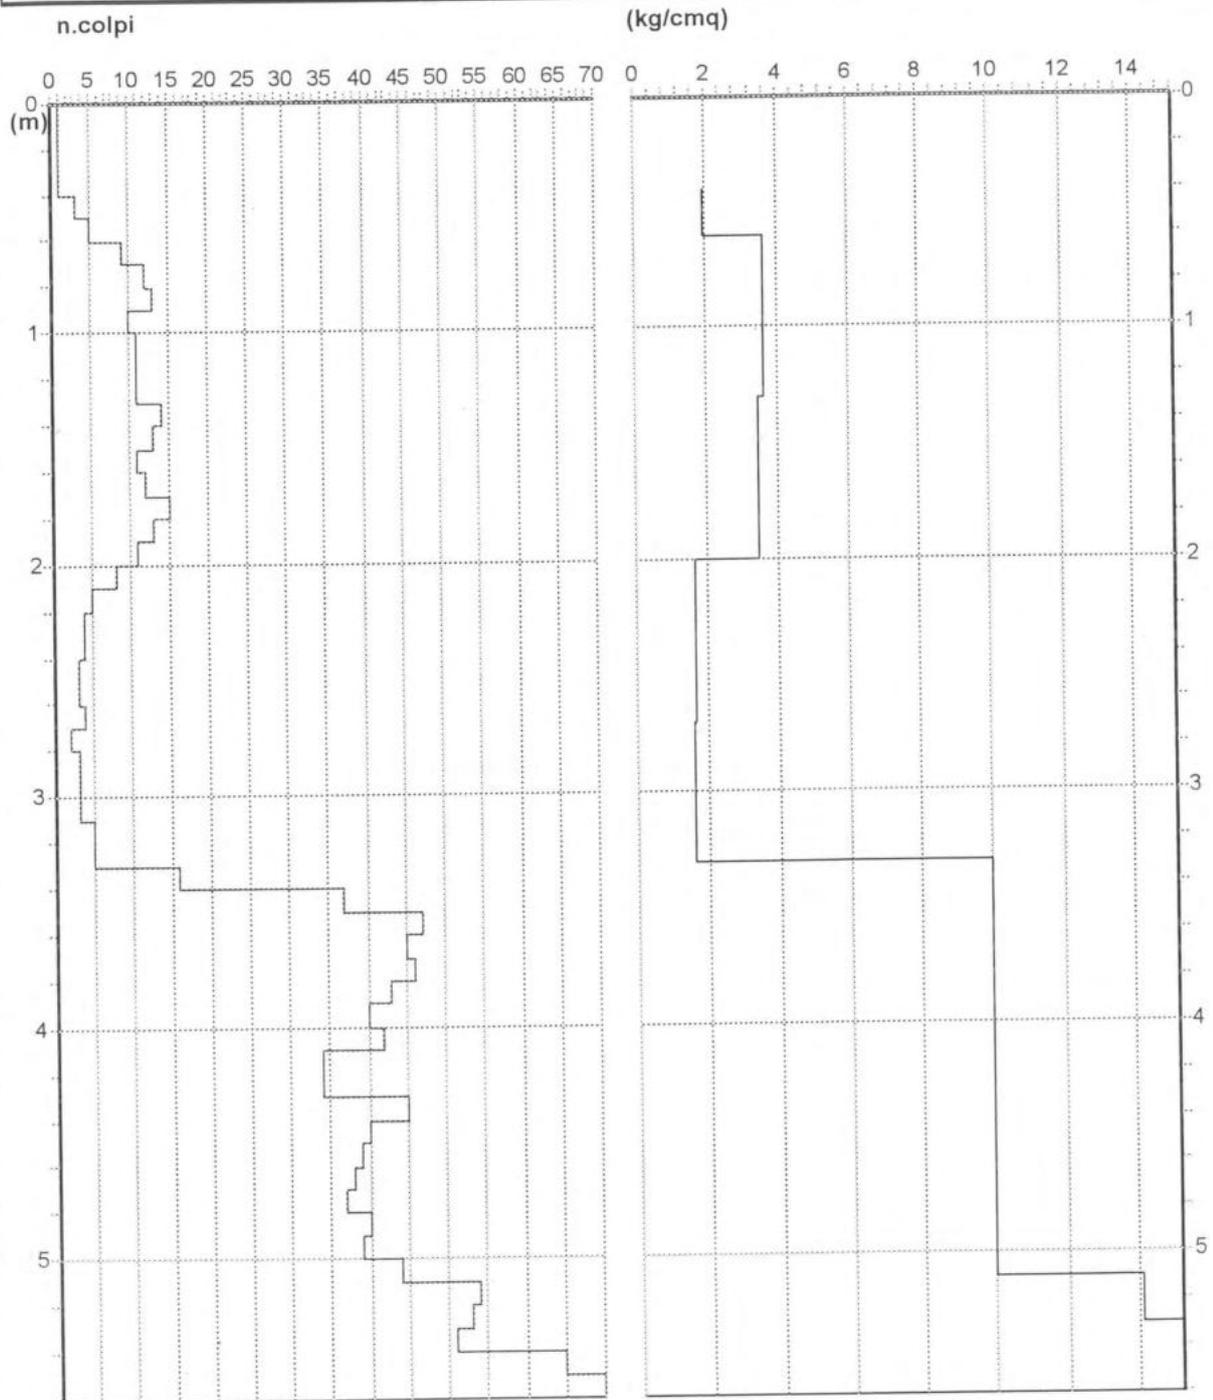
Grafico n.colpi - resistenza dinamica

— Colpi punta

— Resistenza dinamica

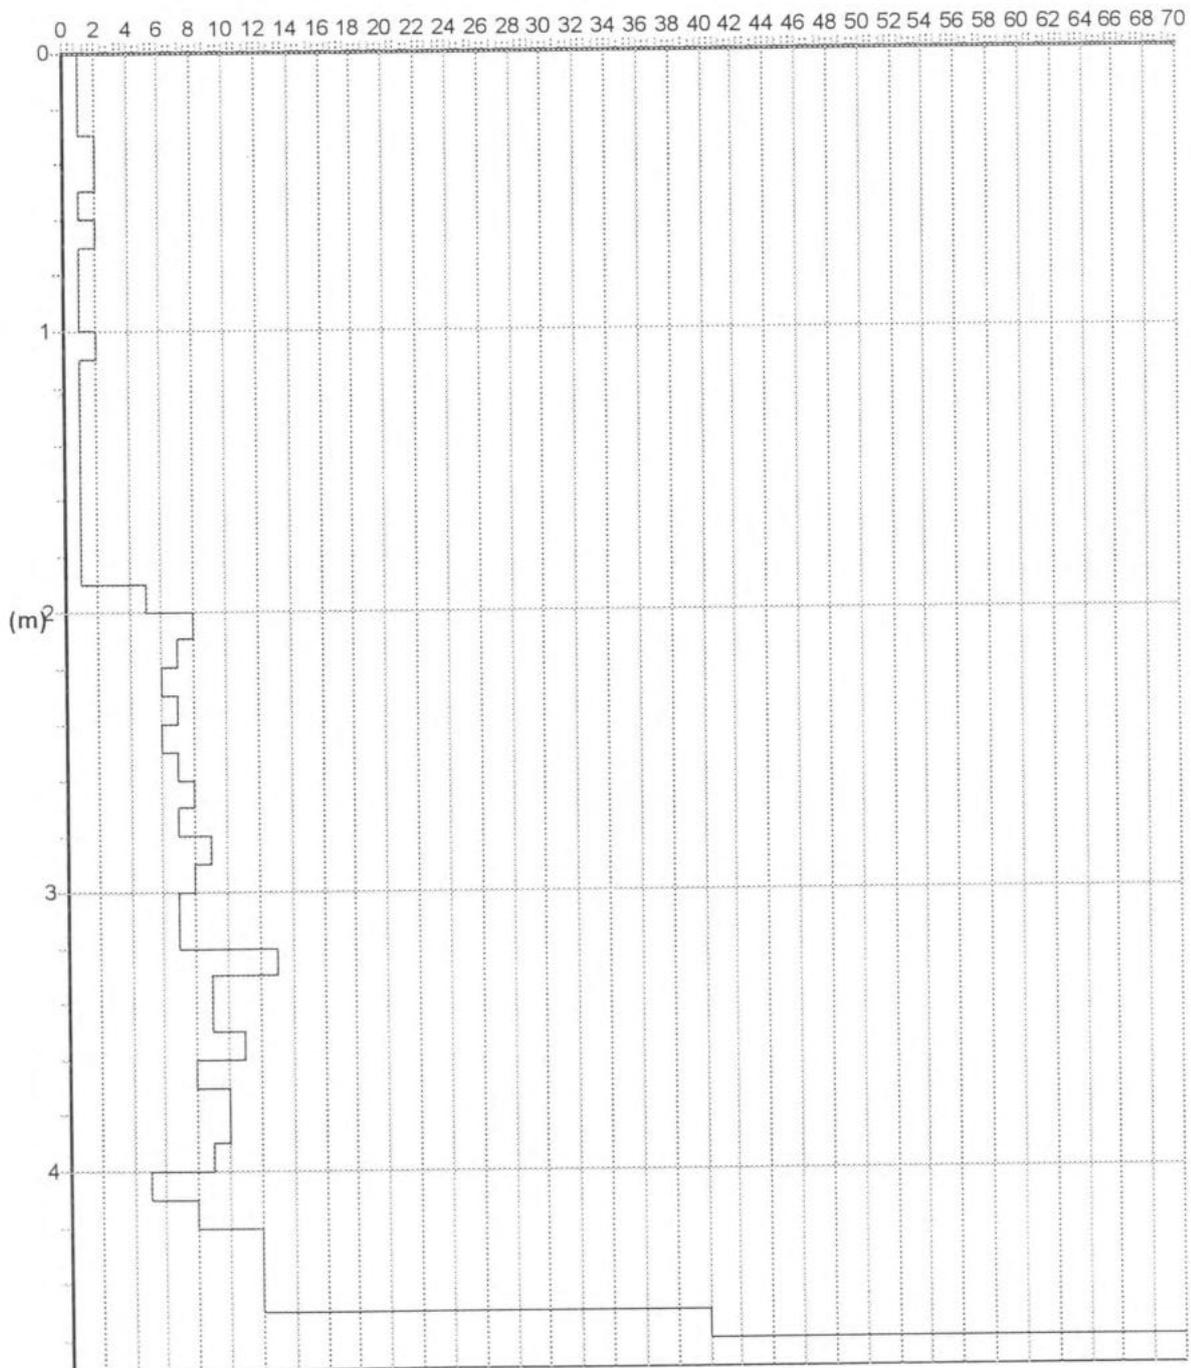
Grafico della prova

Profondità della falda dal p.c.(m): Assente

— Colpi punta Colpi rivestimento

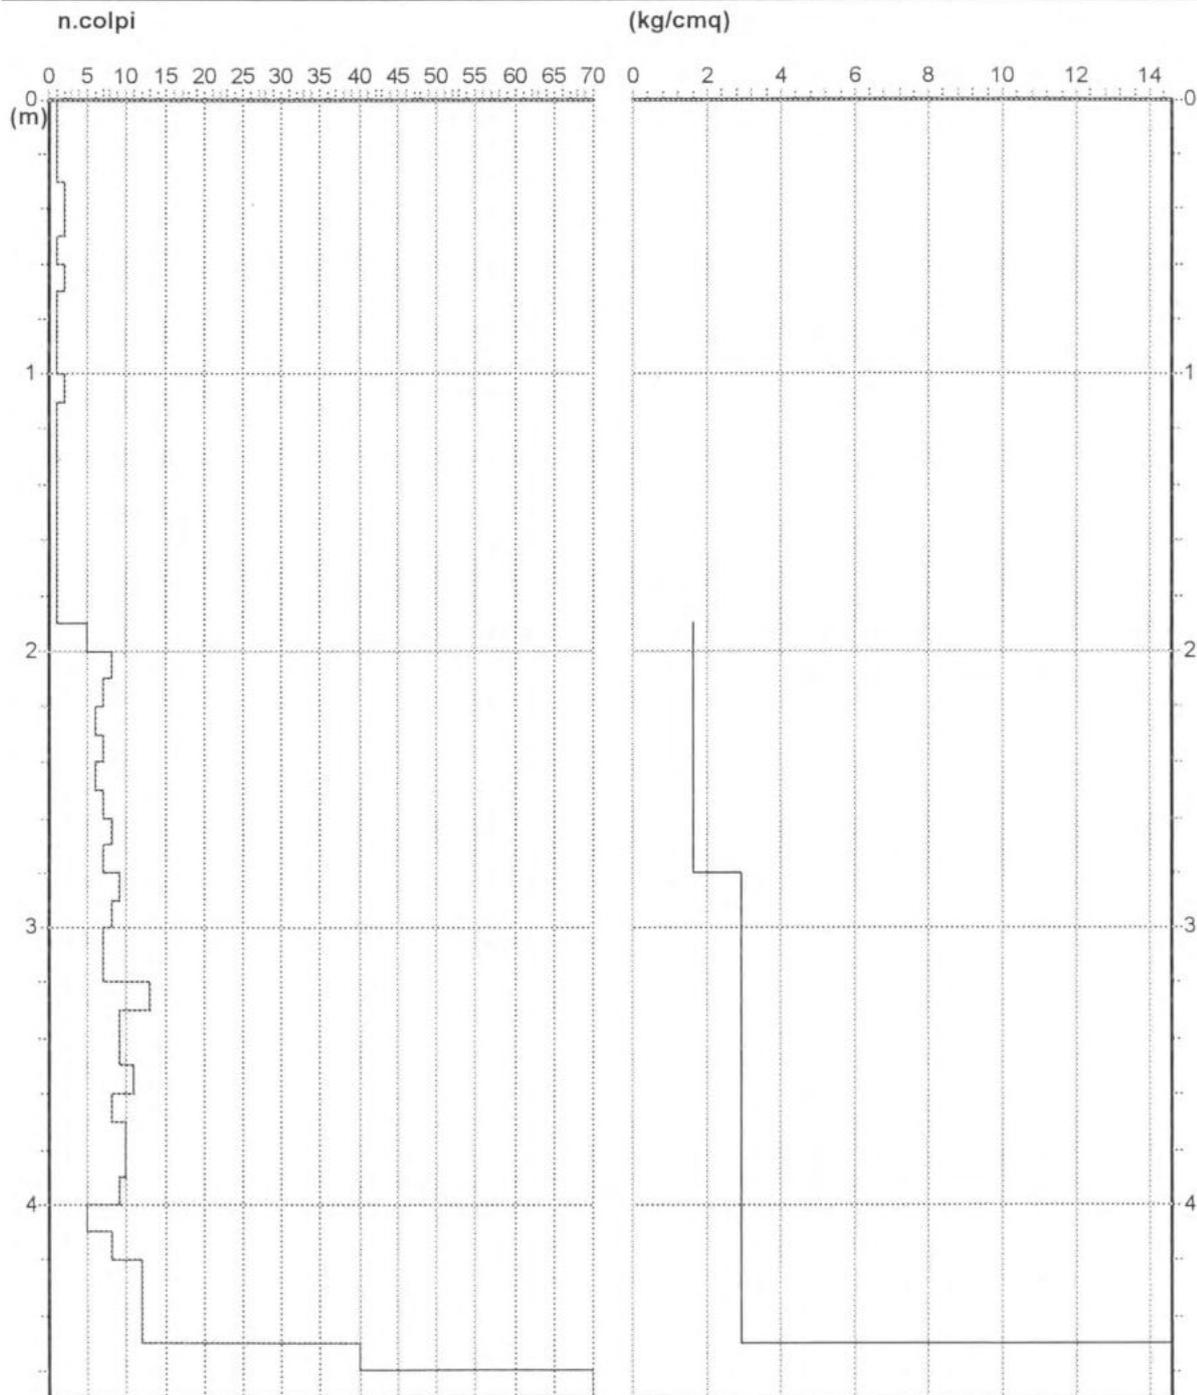
Grafico n.colpi - resistenza dinamica

— Colpi punta

— Resistenza dinamica
