COMUNE DI APOLLOSA (BN)

STUDIO ED INDAGINI GEOLOGICO TECNICHE PER IL PIANO REGOLATORE GENERALE

PROVE PENETROMETRICHE

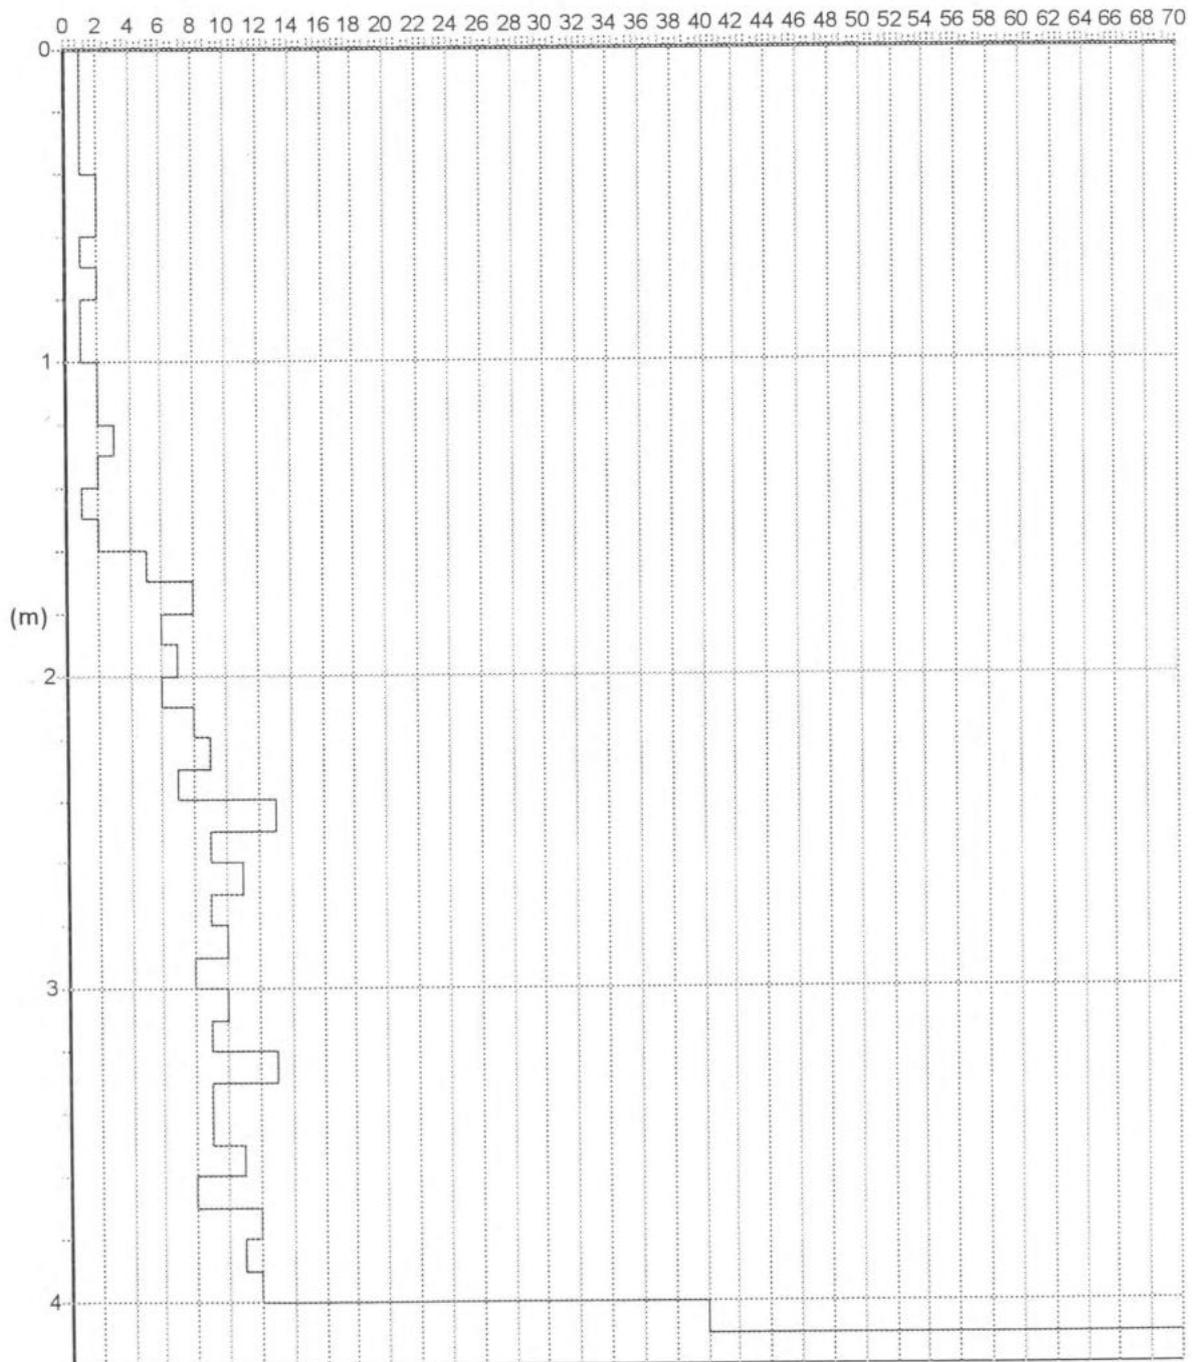
Grafico della prova

Profondità della falda dal p.c.(m): Assente

— Colpi punta - - - Colpi rivestimento

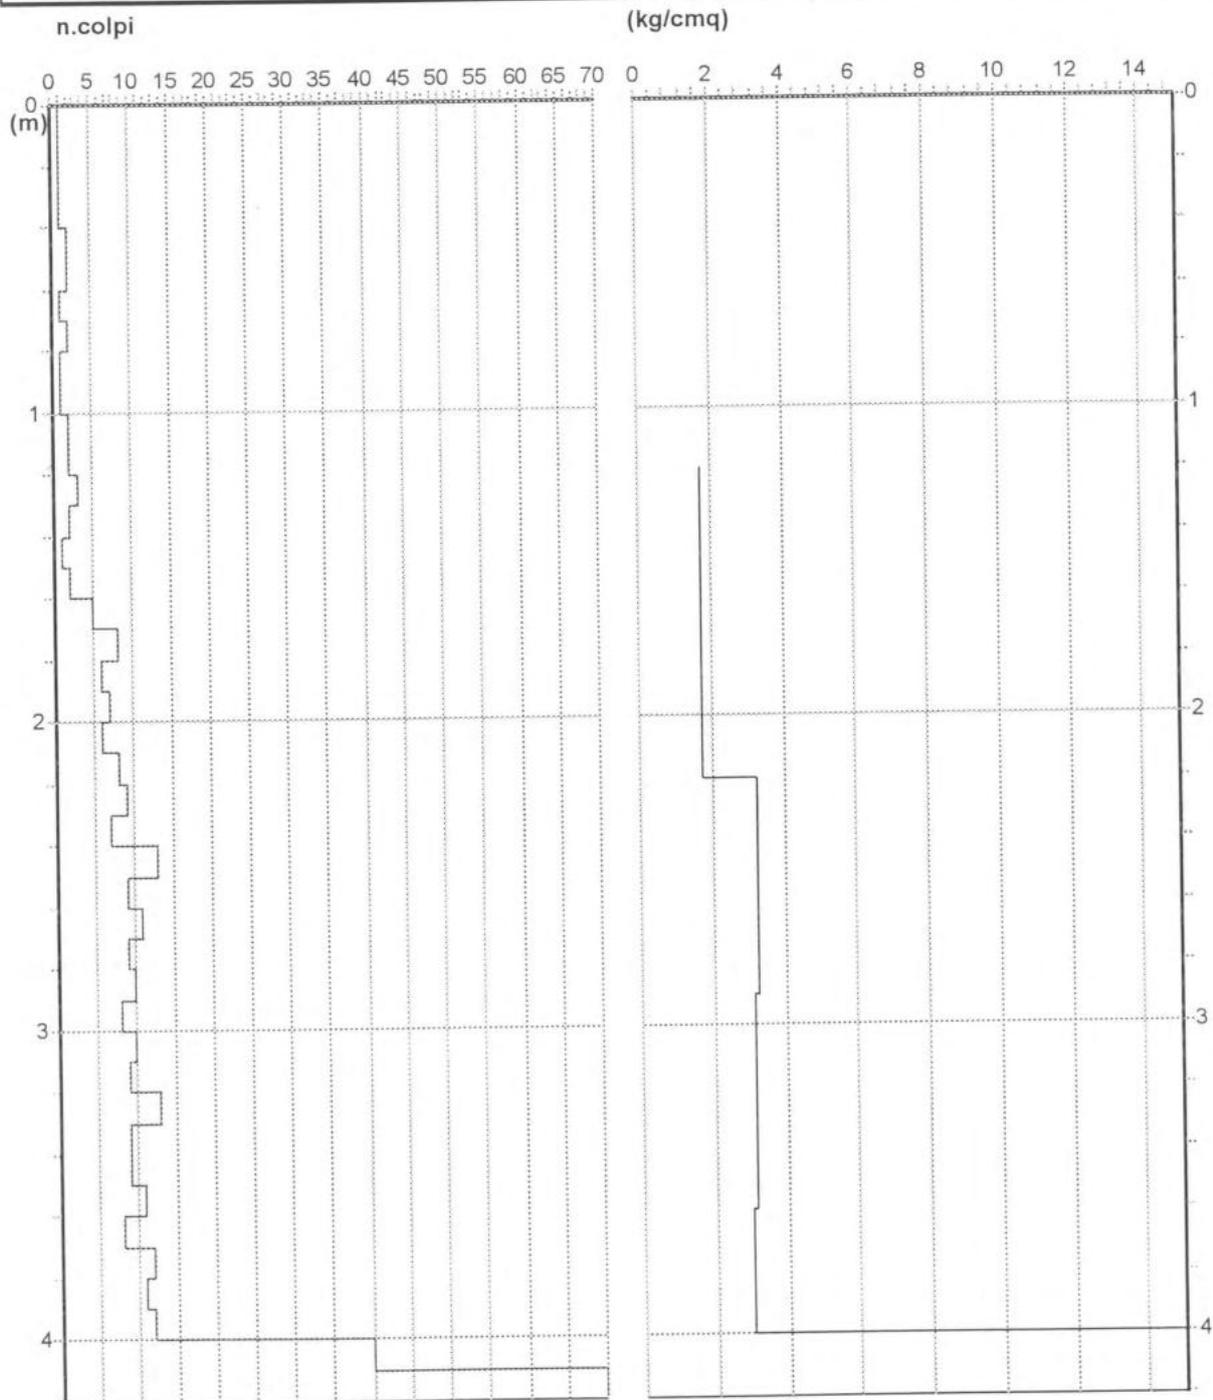
Grafico n.colpi - resistenza dinamica

— Colpi punta

— Resistenza dinamica
